Förenklad riskbedömning avseende förekomsten av radon och markföroreningar på Kalvö industriområde, Nynäshamn

Beställare: Nynäshamns kommun

Granskad av: Camilla Rydén / Magnus Hellqvist 073-347 12 62 / 072-254 12 03
Datum: 2019-12-05

Geoveta AB
Sjöängsvägen 2
192 72 Sollentuna
Telefon: 08-410 112 60

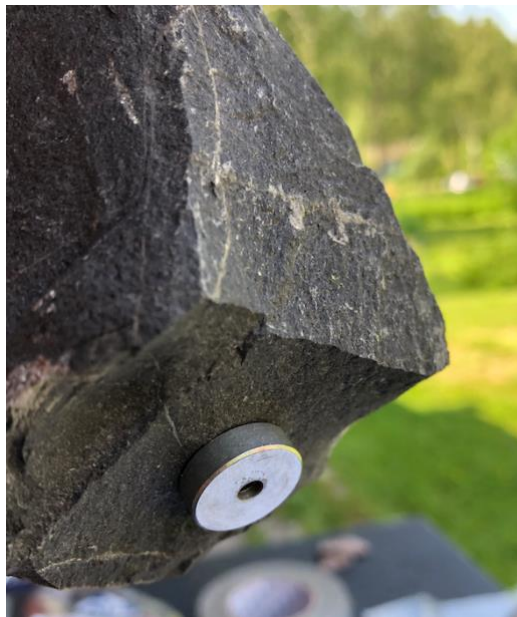
Bilden visar sulfidförande bergkrossmaterial från Kalvö industriområde.

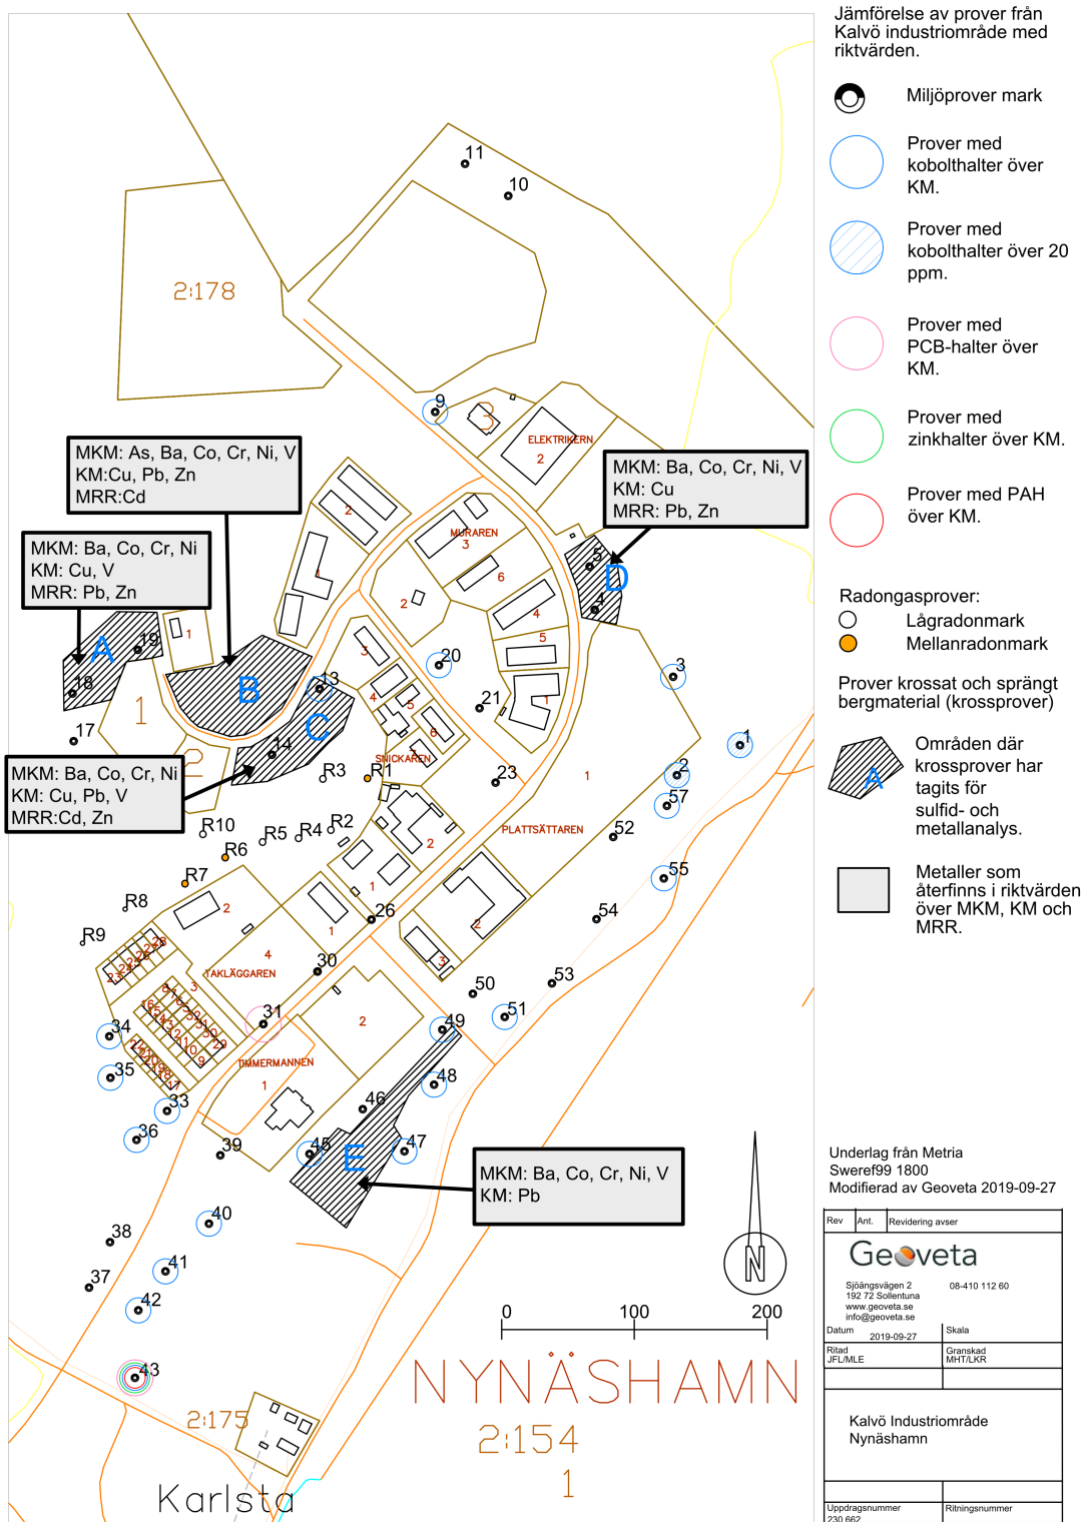
Figur 6. Analysresultat från markprover, krossprover och resultat från radonmätningar. Markprover och krossprover är jämförda med generella riktvärden mindre känslig markanvändning (MKM) och känslig markanvändning (KM). Krossprover är även jämförda med riktvärden för mindre än ringa risk (MRR).

Miljöprovtagning av markprover har visat att samtliga prover tagna inom planområdet har halter av föroreningar och metaller som är under de generella riktvärdena för MKM (figur 6).

I södra delen av planområdet i provtagningspunkt 43 finns halter av kobolt, zink, PCB-7 och PAH med medelhög molekylvikt (PAH-M) samt hög molekylvikt (PAH-H) över de generella riktvärdena för KM. PCB-7 har även återfunnits i halter över KM något längre norrut, i provtagningsplats 31.

Vid flertal provtagningsplater (1, 2, 3, 9, 13, 20, 33, 34, 35, 36, 40, 41, 42, 45, 47, 49, 51, 55, 57) återfinns metallen kobolt i högre halter än KM men under MKM.

Samtliga undersökta områden hade bergarter som innehöll metallhalter över riktvärden för MKM (figur 6). De metaller som återfanns över MKM var barium, kobolt, krom, nickel och vanadin. Ämnena kadmium, koppar, bly och zink återfanns i halter över KM. Inom område C fanns en bergart med betydligt högre halt av uran än i de resterande områdena. Det fanns ingen konsensus eller trender för vilka sorts bergarter som hade höga metallinnehåll.

Radonprovtagningar som utförts av Geoveta under sommaren 2019 har gett radonvärden som hamnar inom gränsen för lågradonmark och normalradonmark (figur 6).

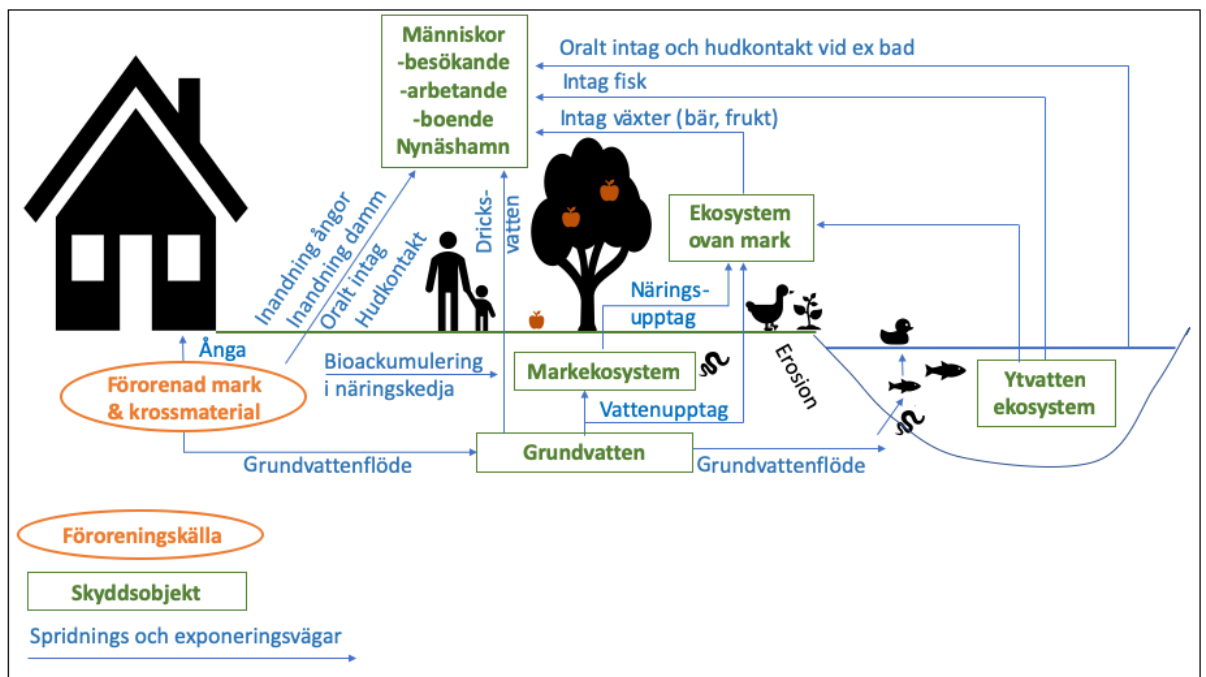
Figur 7. Konceptuell modell som visar planområdets föroreningskällor, skyddsobjekt, spridnings- och exponeringsvägar.

En konceptuell modell för planområdet har tagits fram för att identifiera vilka risker som finns och förtydliga möjliga spridnings- och exponeringsvägar. Föroreningskällor, skyddsobjekt och spridningsvägar redovisar i figur 7.
