Vaktberget 5, kv. Vaktberget större

Inventering och kulturhistorisk bedömning

Historik om Nynäshamns ångbryggeri, "gamla brandstationen"

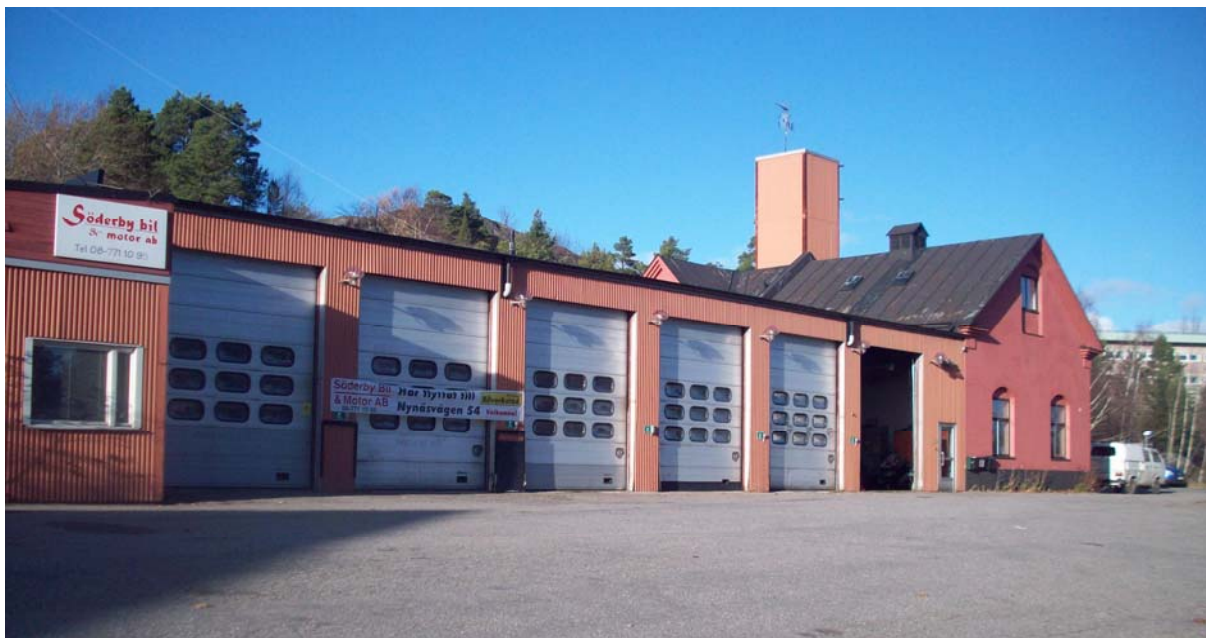
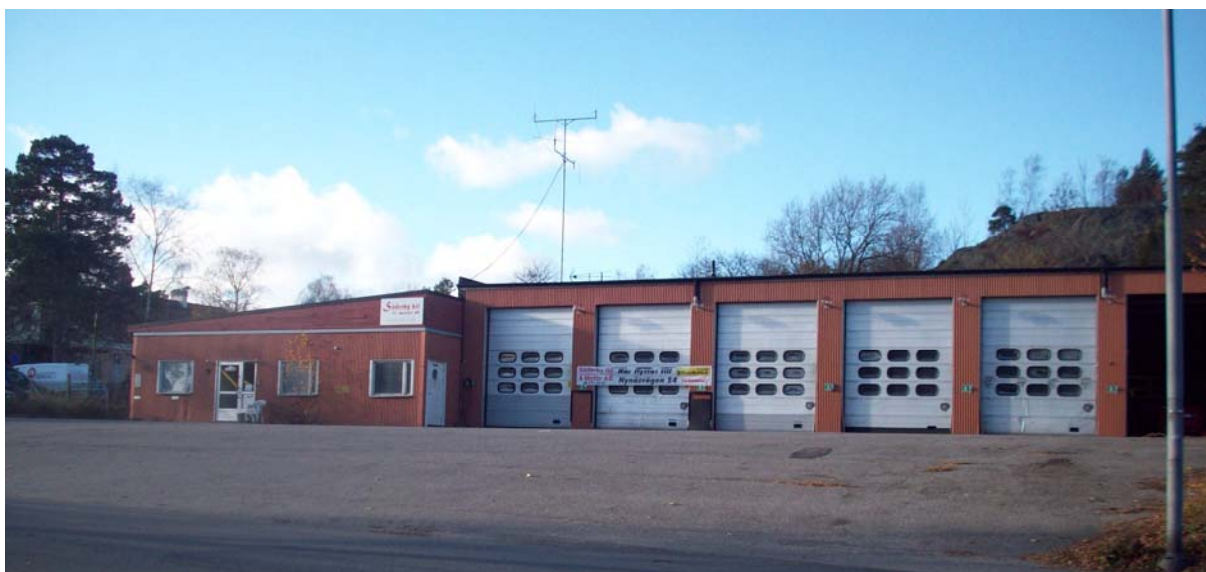
Påbyggnaden från 1970 med garage och kontor.

Den nya delen av byggnaden, alltså garaget och kontoret, (markerat med blått på kartan) rivs. På den gamla delen rivs alla "smattar" och slangtorkningstornet. Även delen mot berget samt trägaraget tas bort.

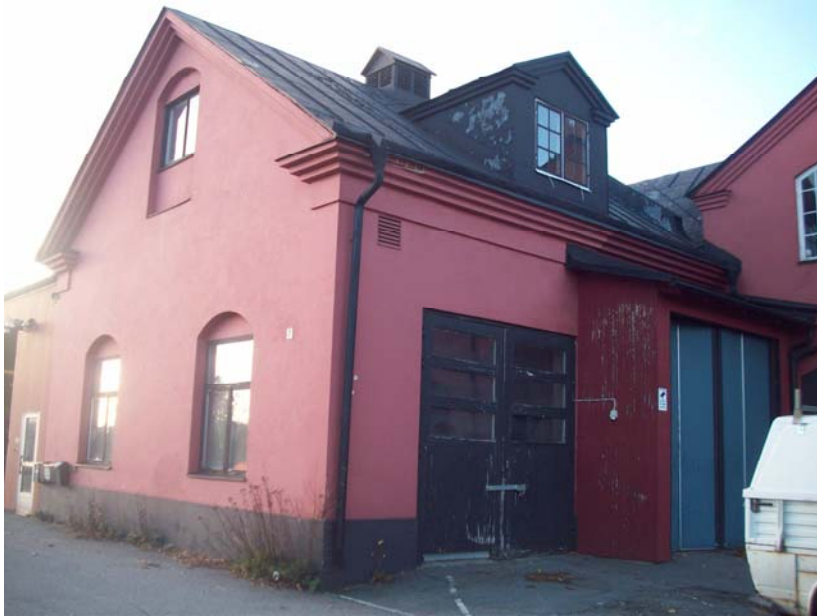
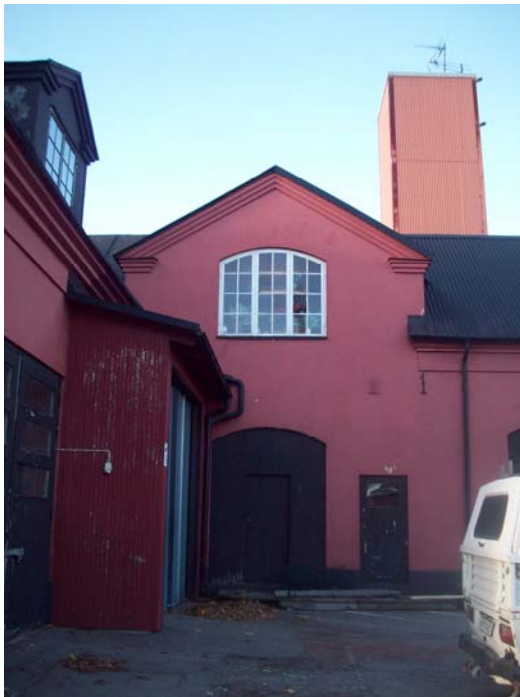
På övre bilden ser man den ursprungliga taktäckningen i falsad plåt som ligger direkt på bräddtak.

Vid något tillfälle har man bytt ut delar av taket på övriga delar av huset till korrugerad plåt.

Här ser man också den ursprungliga fönstersättningen i fönstret med vita spröjsar. Bågarna finns kvar runt de andra fönstren men har blivit igensatta när man bytt ut fönstren mot mindre moderna.

Även porten med sin bågform är bevarad.

Fina detaljer sparade vid takfoten.

Påbyggnader, små "smattar", i trä finns runt hela byggnaden.

Byggnaden återställs med

- rundbågade spröjsade fönster
- rundbågade dörrar
- falsad plåt på hela taket

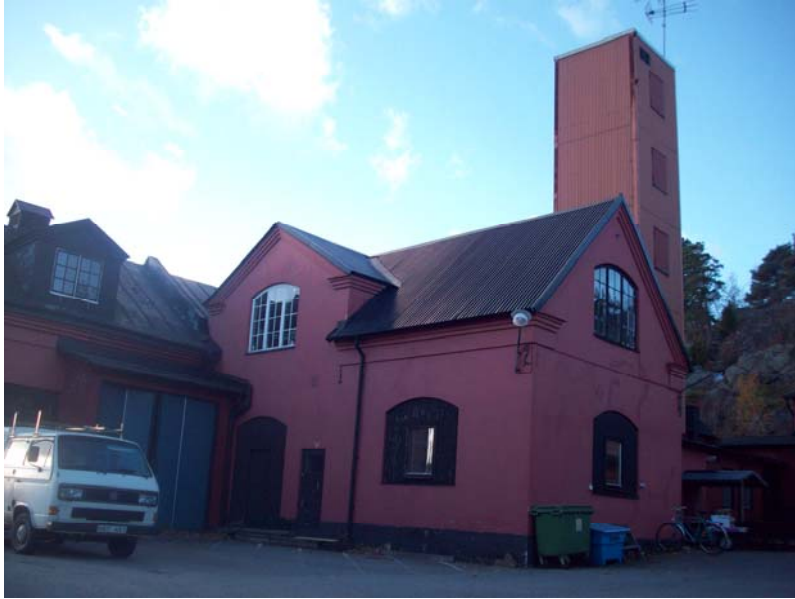
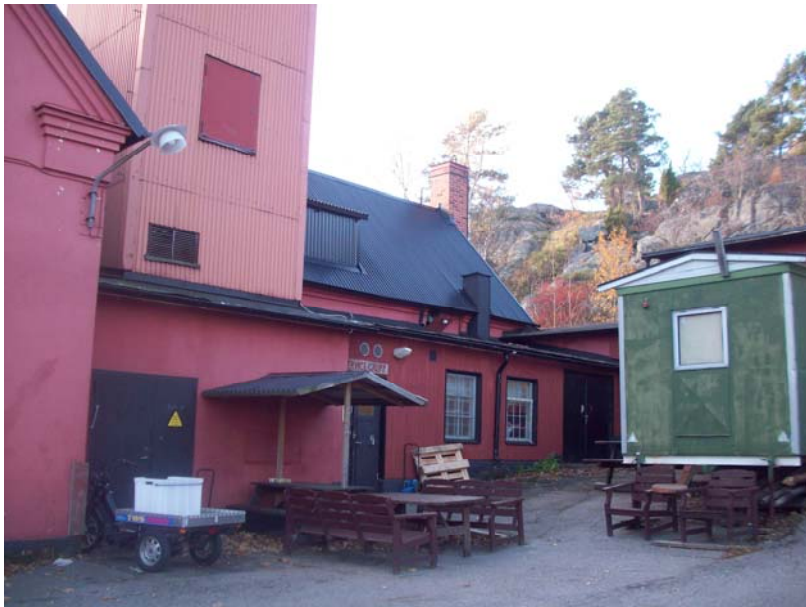
Här ser man det "moderna"
slangtorkningstornet samt ytterligare
påbyggnader på det gamla huset.

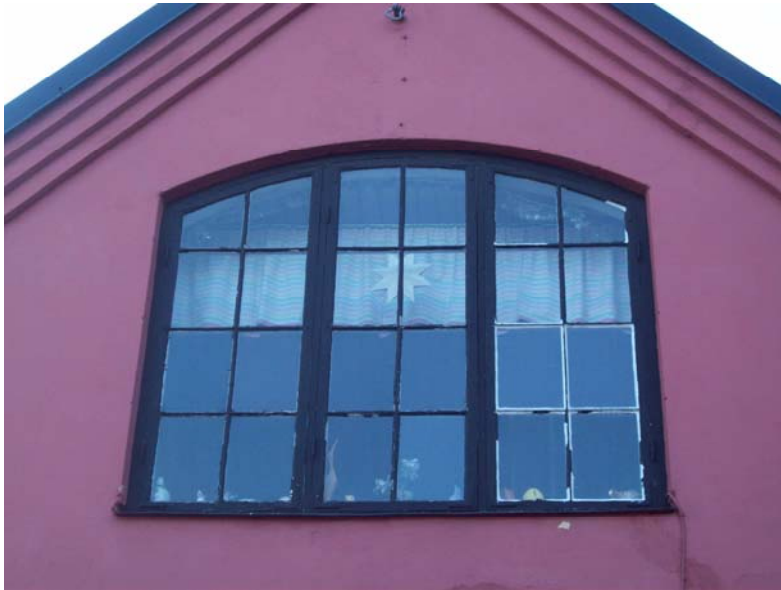
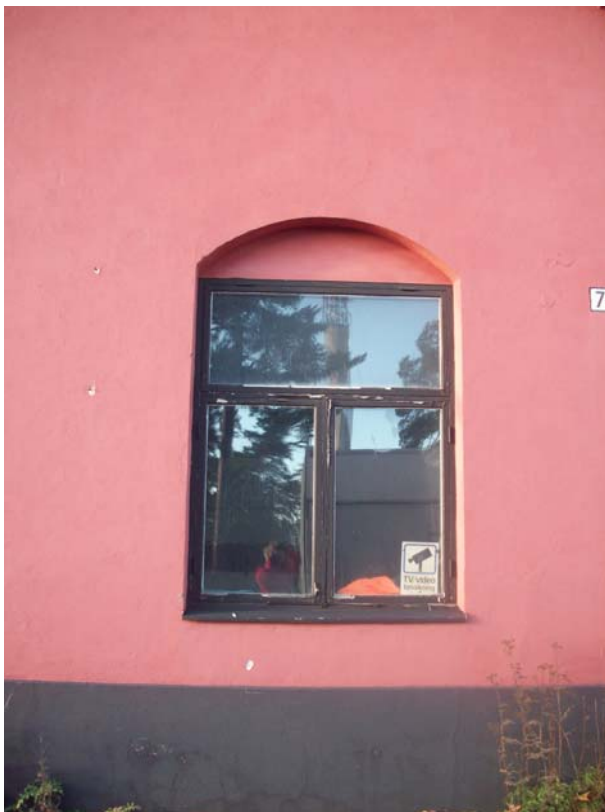
Fönsterdetaljer.

Ett par av de ursprungliga spröjsade fönstren med sin infattning i bågformen finns bevarade.

Till vänster en bild på de mer moderna fönster som satts in vid ett senare tillfälle. Bågformen i fasaden är bevarad.

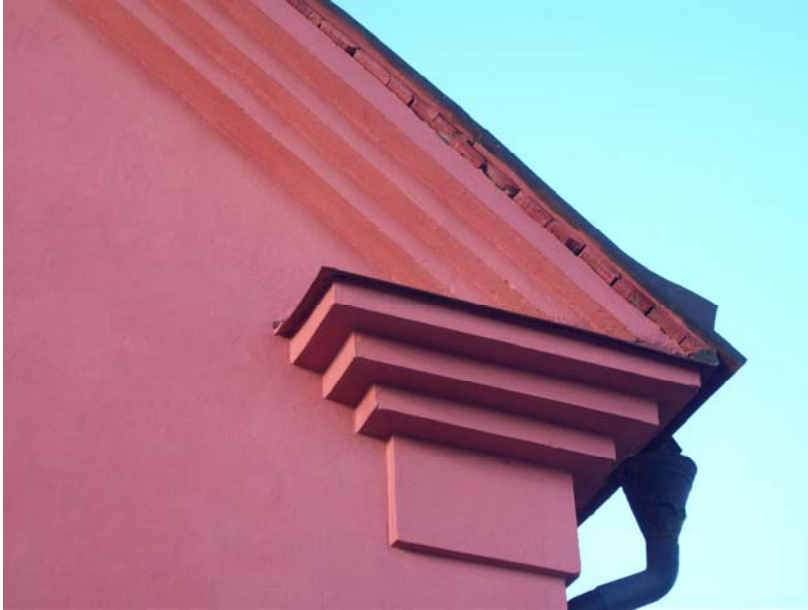
Detalj av takfoten. Här ser man också att plåttaket är lagt på brädor.

- takfoten
- ankarjärnen "1" och "2"

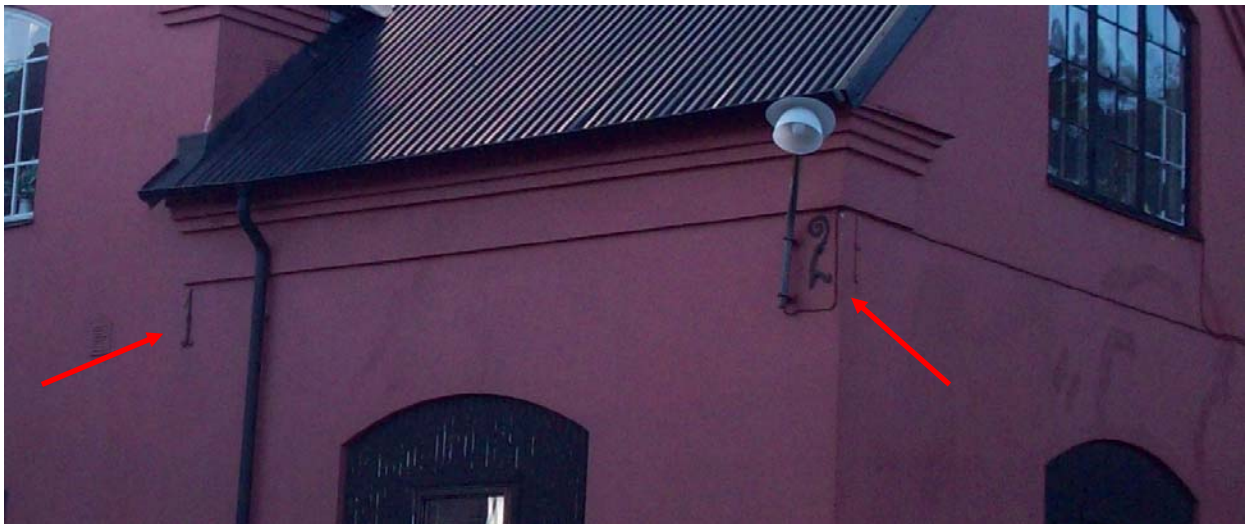
Detalj från fasaden där ankarjärnen är utformade som en 1:a och en 2:a, anspelande på husets byggår, 1912.
