PM Geoteknik – Kompletterande stabilitetsanalyser Nynäshamn Vansta 5:50, Nynäshamns kommun

Datum: 2023-10-30

PM Geoteknik – Kompletterande Stabilitetsanalyser

Uppdrag
Nynäshamn Vansta 5:50
Uppdragsnummer
D0106236

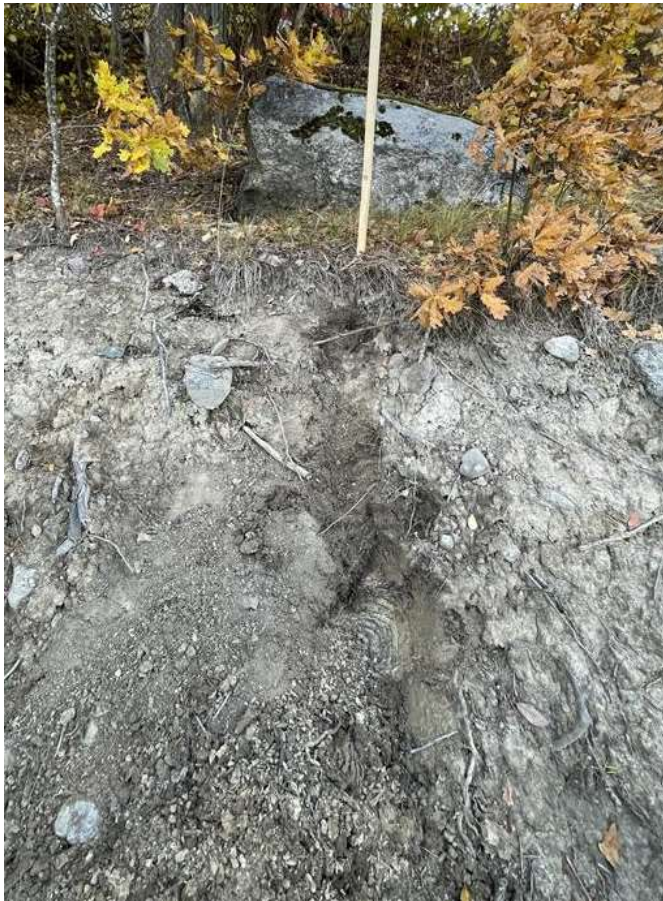
Området består enligt SGUs jordartskarta av berg i dagen, sandmorän och glacial lera. Leran återfinns nedanför slänten där marken är plan. Detta bekräftas av de kompletterande undersökningarna som AFRY har gjort [2]. Lokalt har det påträffats lera i nedre delen av slänten (23A04). Leran, i slänten, bedöms som en varvig glacial lera med medelhög till hög skjuvhållfasthet. Leran inom den plana delen av området har inte kunnat bedömas då vare sig sticksondering eller spadprovtagning nådde genom torrskorpan.

Inga visuella tecken tecken på erosion eller instabilitet i slänten har noterats vid den kompletterande undersökningen. Däremot är jorden i nedre delen av slänten frilagd vilken kan leda till erosion vid kraftig nederbörd.

Figur 3: Foto på slänten vid undersökningspunkt 23A04.

Stabilitetsförhållandena bedöms som goda, då slänten består av morän, men AFRY rekommenderar att den delen av slänten där jorden är frilagd kläs med ett erosionskydd, antingen av grus eller vegetation.

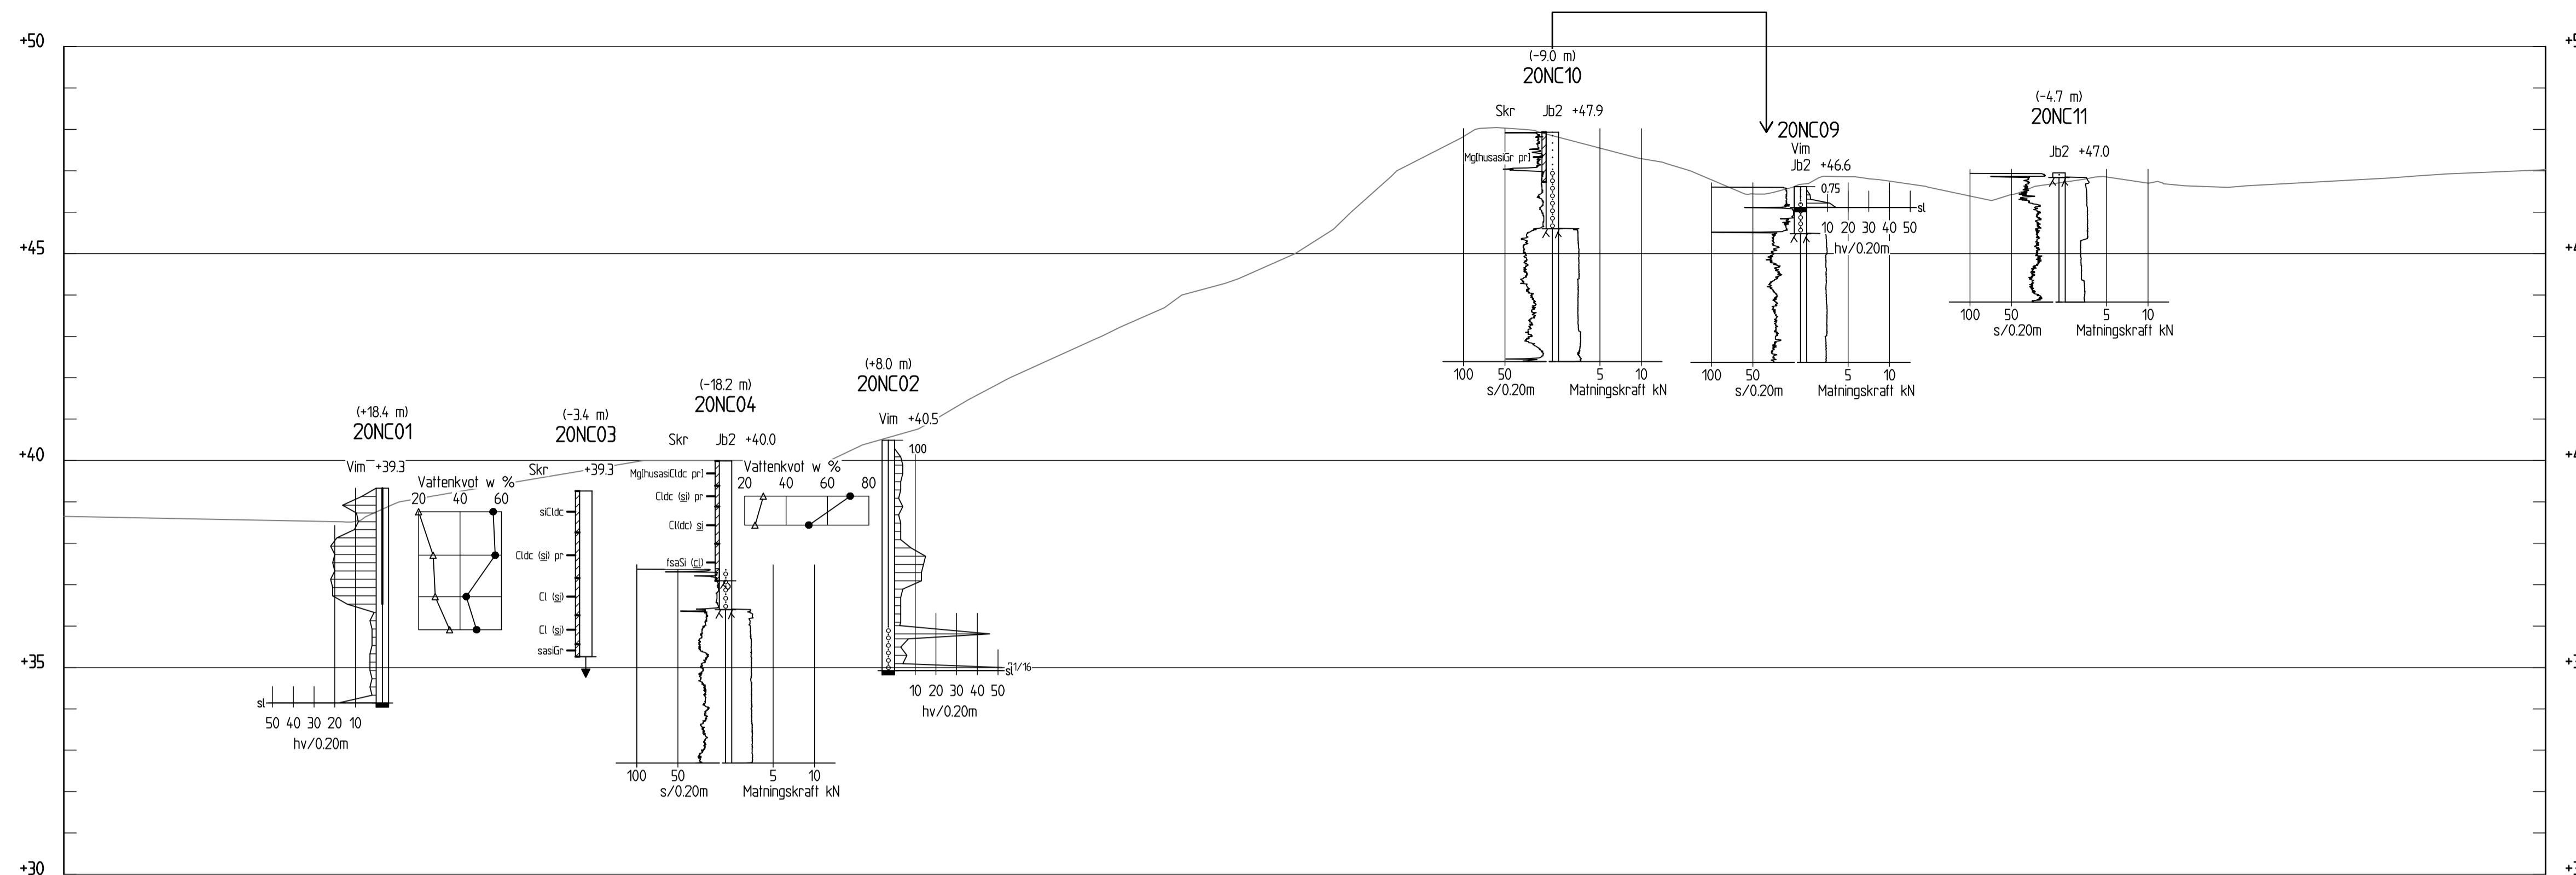
SEKTION C-C
H 1: 100 L 1: 200

Som beräkningssektion har sektion C-C i MURen [1] valts med planerad fyllning för parkering till nivå ca +41,3. Utfyllningen för parkeringen i slänter har en bredd om cirka 20 meter och sektion C-C anses vara representativ för hela den aktuella slänten.

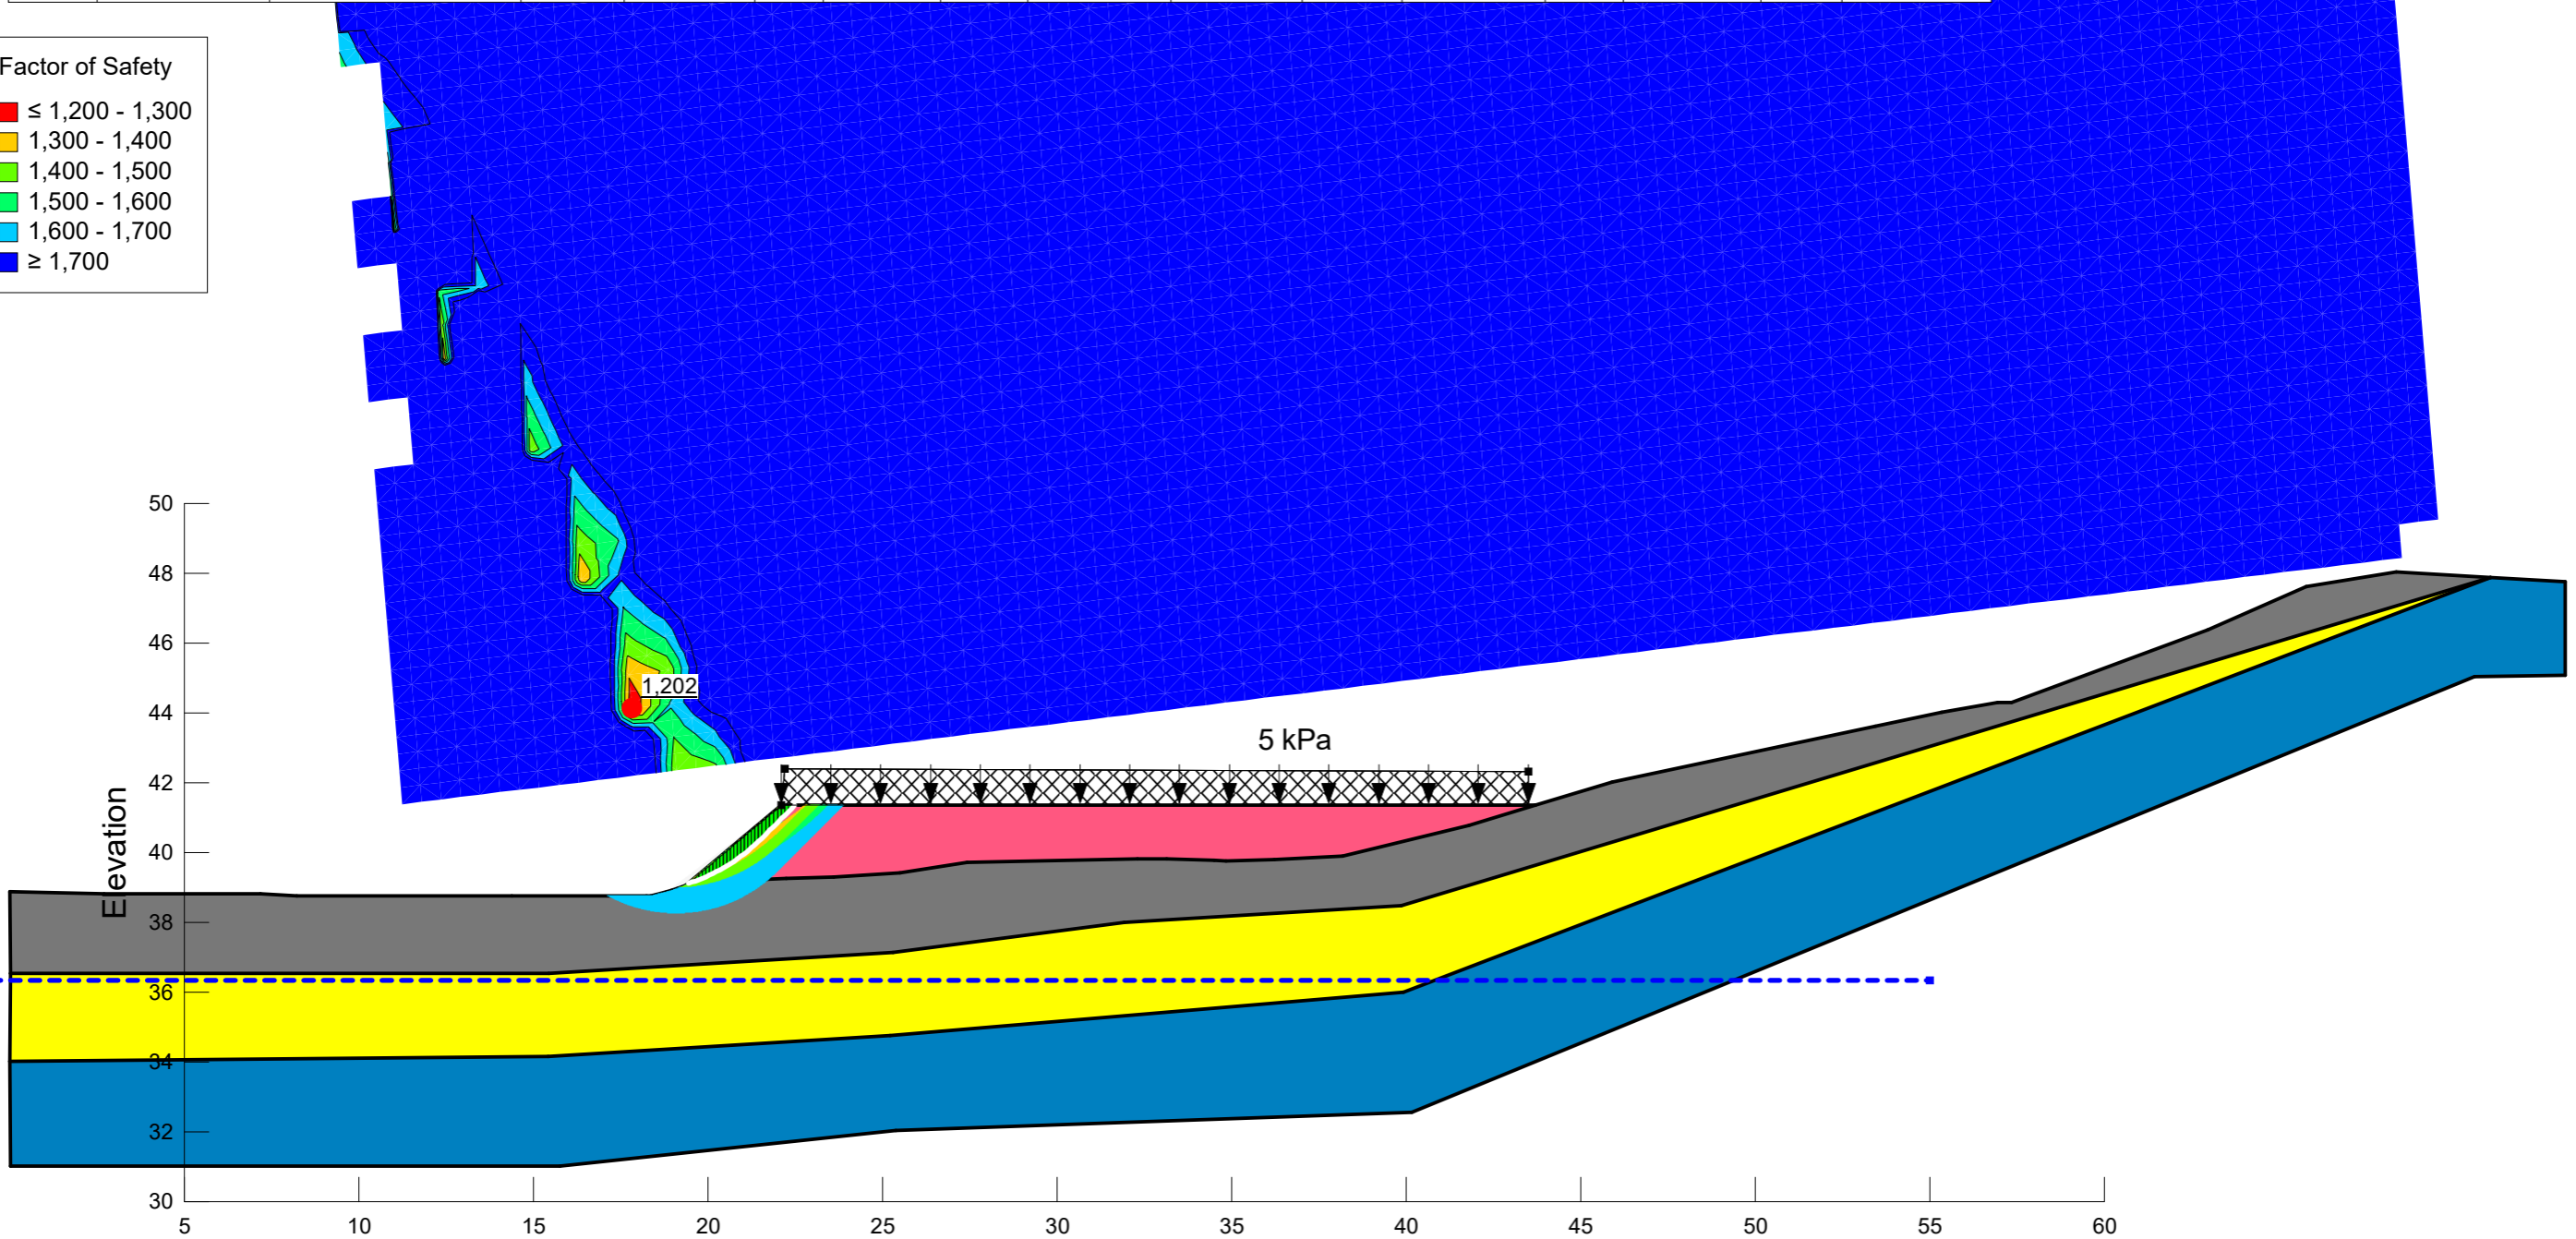
Kombinerad analys (Lera 20kPa) Brant slänt	
Nynäshamn Vansta.gsz	
2023-10-27	1:200

Beräkningar	Erhållen säkerhetsfaktor från utförda beräkningar		Sida i bilaga 2
	Kombinerad analys	Odränerad analys	
Lera 20 kPa Brant slänt	1,20 (för glidytor i fyllningen)	-	2
Lera 20 kPa	1,33 (för glidytor i fyllningen) >1,6 (för glidytor som går ner i lera)	>1,6 (för glidytor som går ner i lera)	3/4
Lera 15 kPa	>1,6 (för glidytor som går ner i lera)	>1,6 (för glidytor som går ner i lera)	5/6
Lera 10 kPa	1,33	>1,32 (för glidytor som går ner i lera)	7/9
Lera 10 kPa gv-nivå i my	1,22	1,31 (för glidytor som går ner i lera)	8/10
Lera 7 kPa gv-nivå i my	1,04	-	11
Lera 5 kPa	1,02	-	12

Analysen som kallas brant slänt visar dock att parkeringsytan inte kan fyllas upp helt utan restriktioner. Antagandet om den branta slänten kommer från ett arbetsunderlag till detaljplanen där släntlutningen på fyllningen är 40°. Beroende på vilka material som används vid utfyllningen kan en slänt läggas så brant men AFRY rekommenderar kommunen att reservera utrymme för en slänt på 33° (1:1,5) för att inte låsa in sig i krav på allt för bra massor. Dessutom rekommenderar AFRY att det skrivs in i detaljplanen att slänten ska kontrolleras innan byggandet genom ett särskilt bygglov.

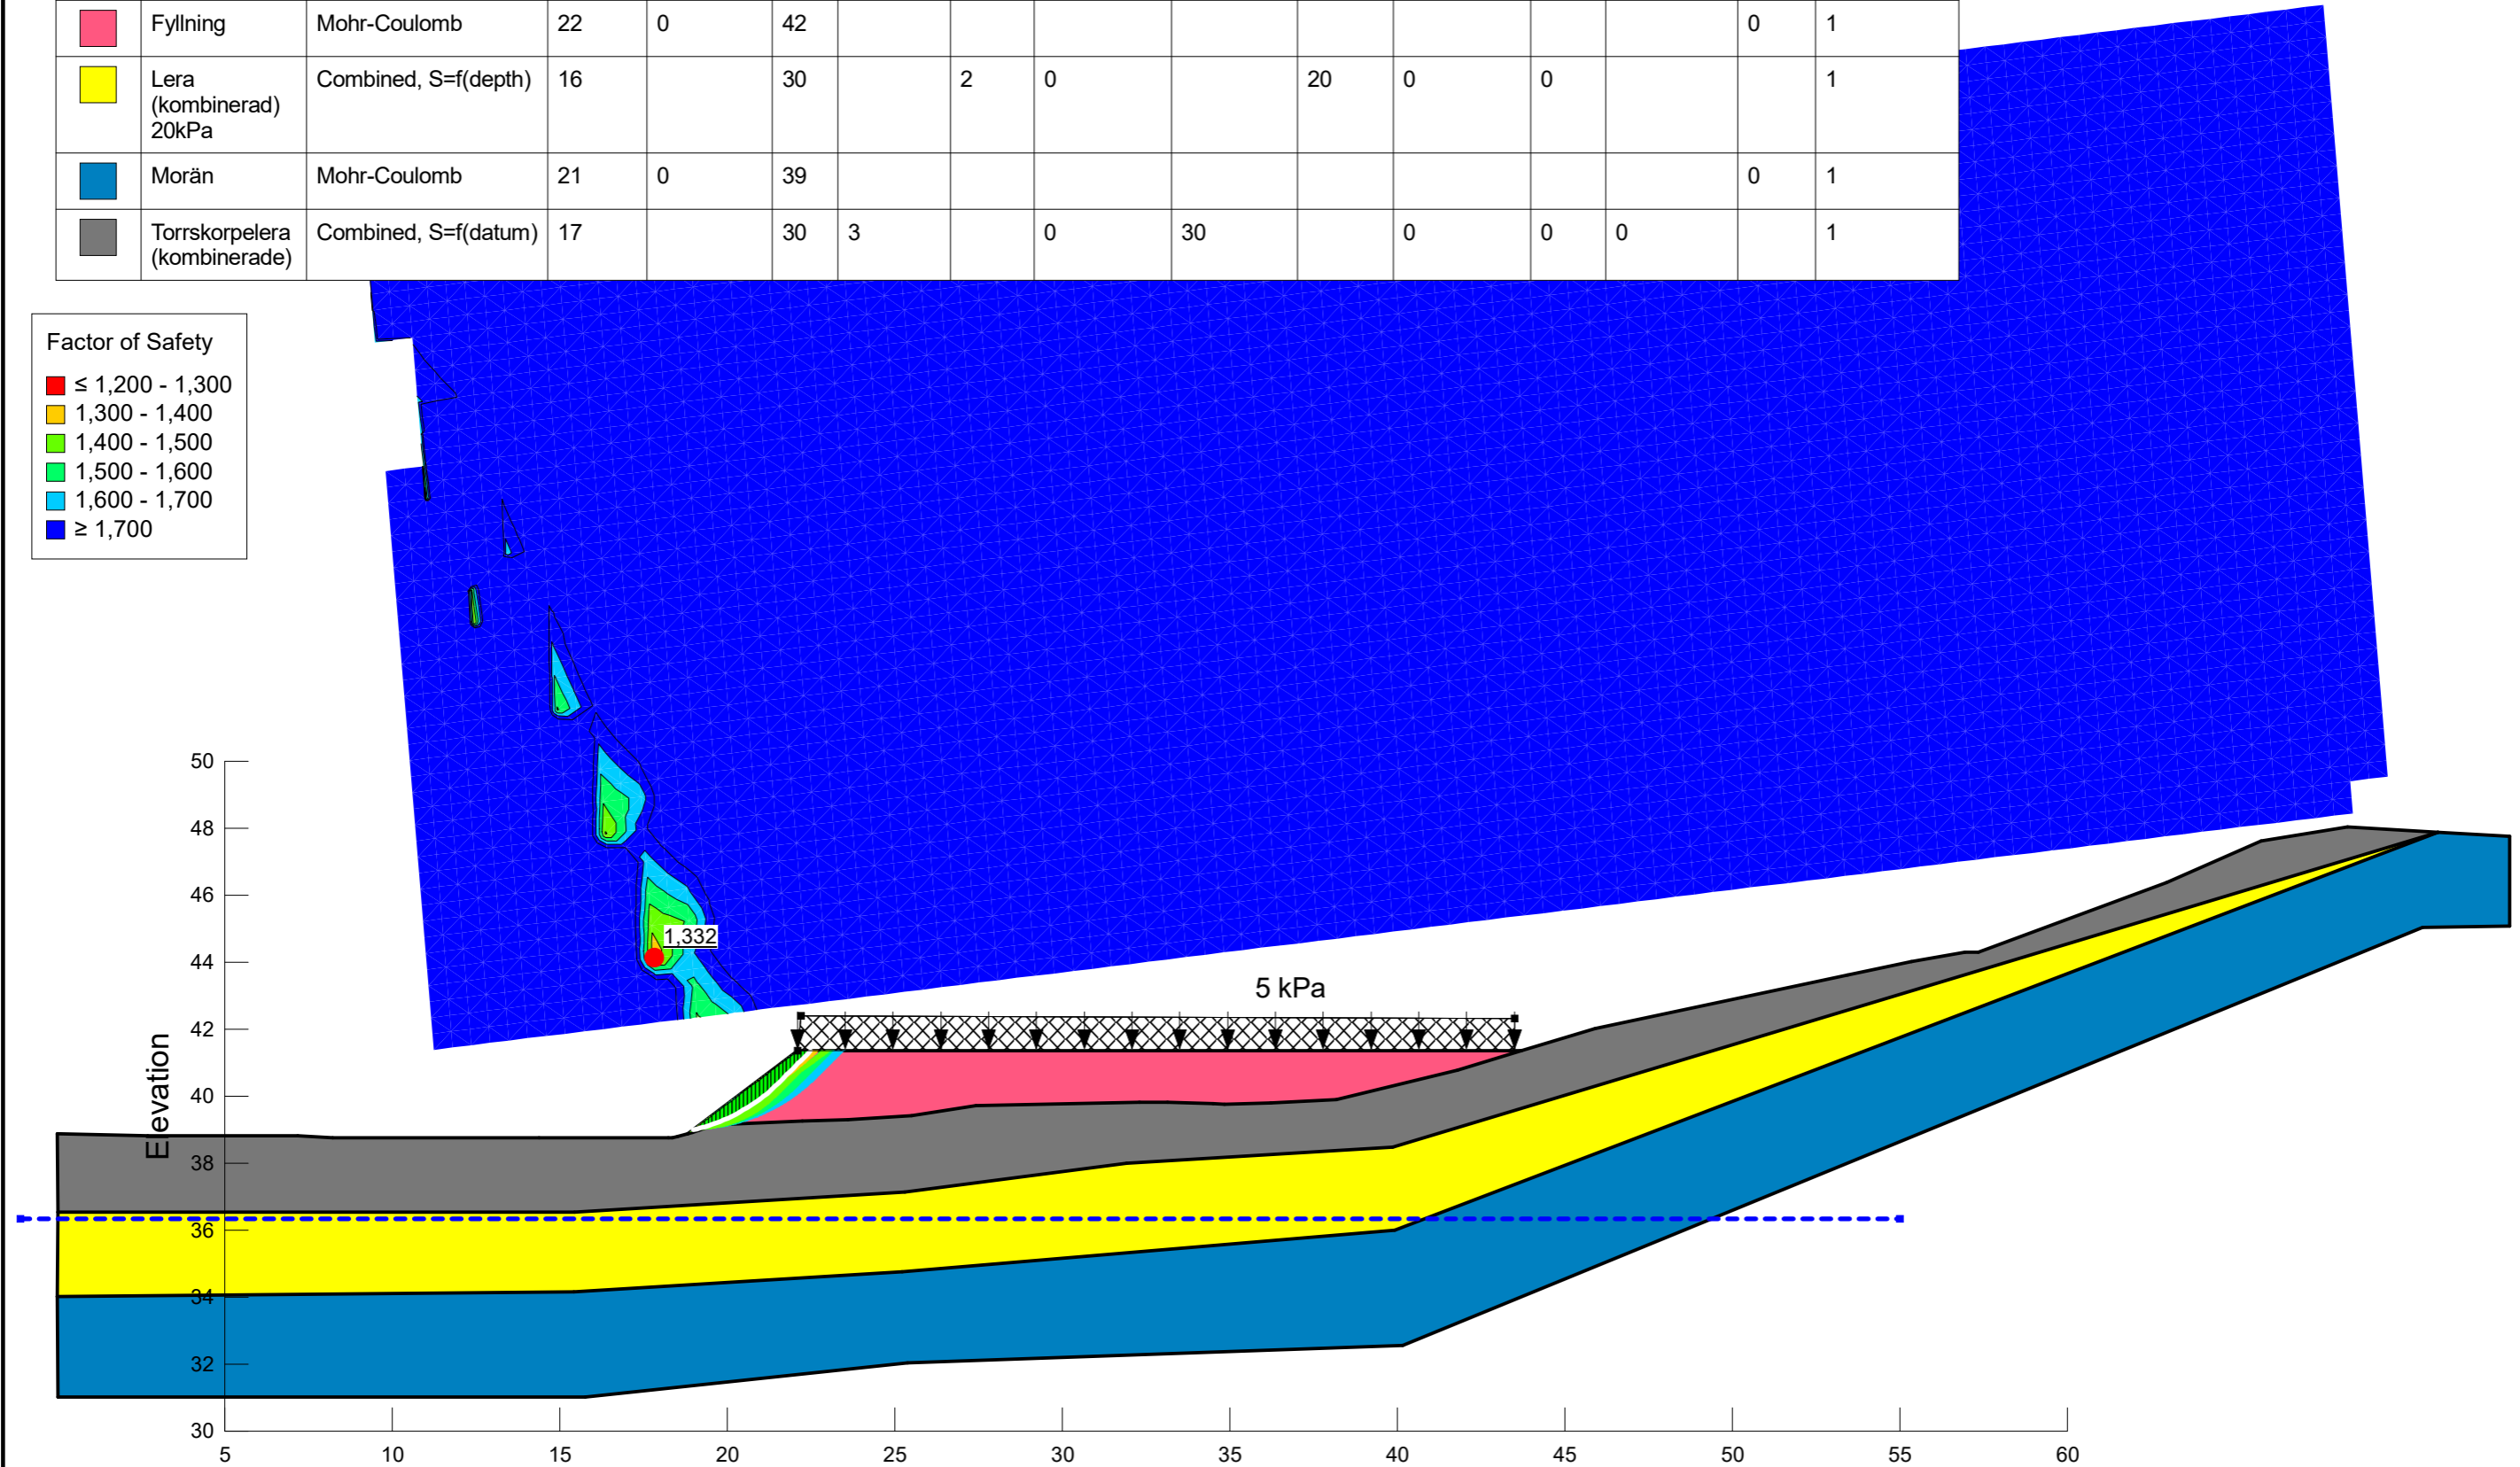
Kombinerad analys (Lera 20kPa)	
Nynäshamn Vansta.gsz	
2023-10-27	1:200

Grundberäkningarna är genomförda med något konservativa antaganden. Utifrån det har en känslighetsanalys utförts. Grundanalysen (lera med en odränerad skjuvhållfasthet på 20 kPa och en grundvattenyta i underkant av torrskorpeleran) har god säkerhet mot ras och skred. Det har även analyserats med en lera med en skjuvhållfasthet på 10 och 15 kPa. Även analysen men skjuvhållfastheten satt till 15 kPa visar god säkerhet mot ras och skred. I de analyser där lerans odränerade skjuvhållfasthet har satts till 10 kPa uppnås endast en säkerhetsfaktor på 1,3. Detta är normalt sett för lågt för att uppnå erforderlig säkerhet, men det är också en mycket lågt satt skjuvhållfasthet. Normalt brukar viktsonderingar inte uppnå full last på 100 kg i en lera med så låg skjuvhållfasthet.

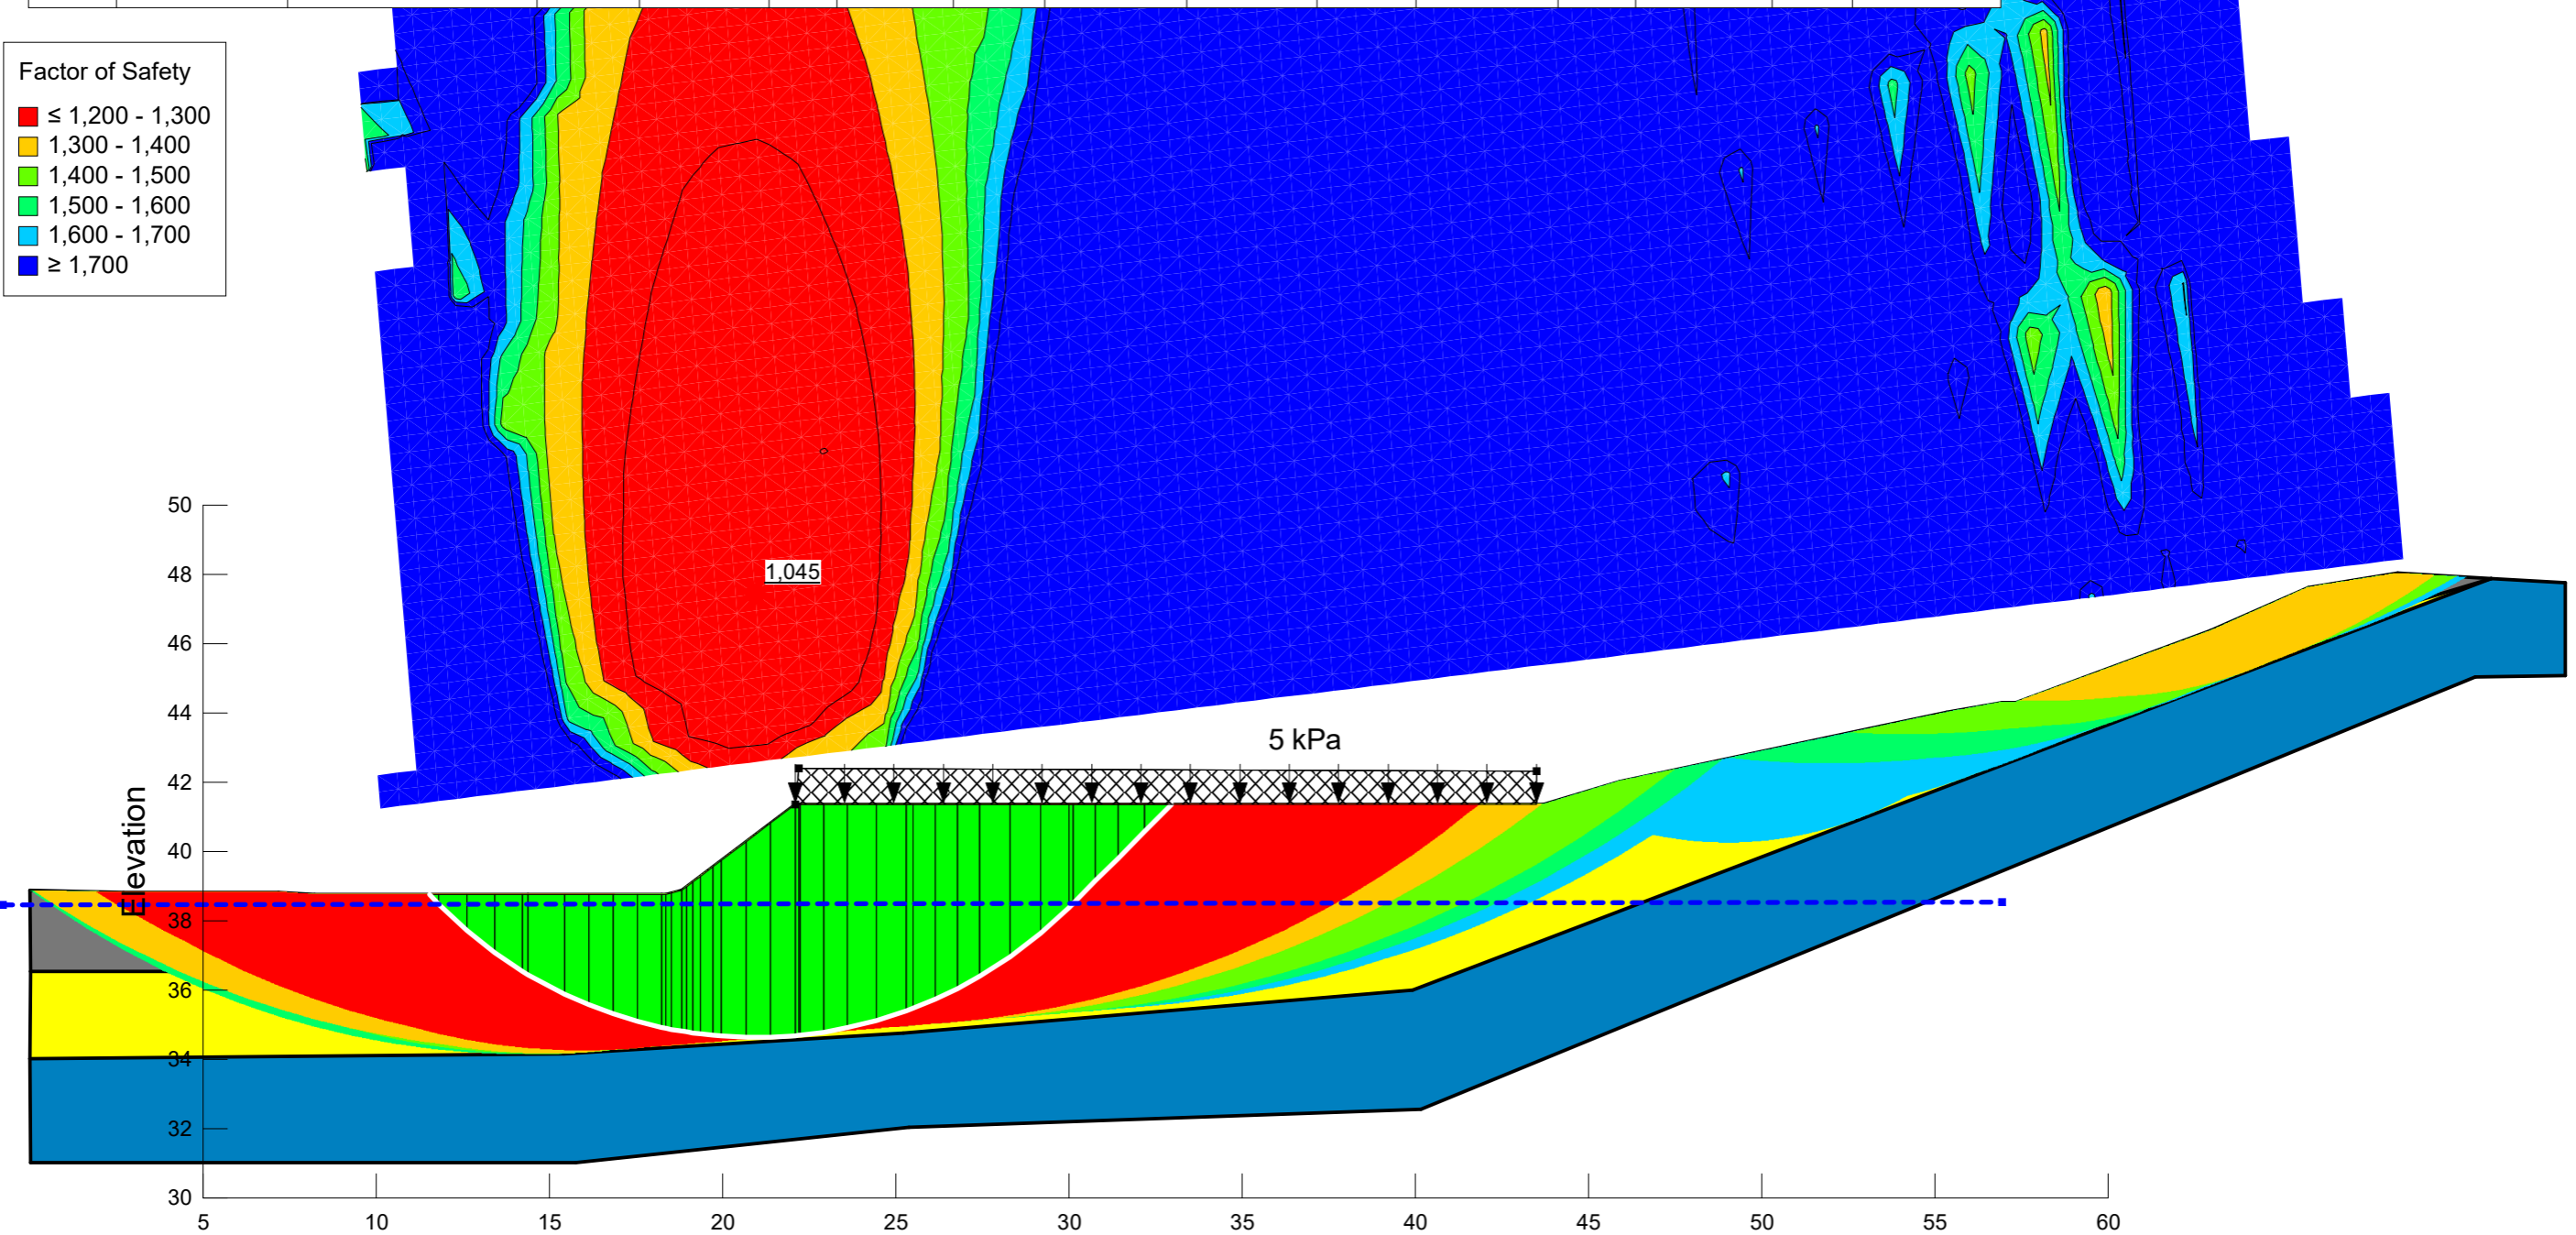
Kombinerad analys (Lera 7kPa) gv-nivå i my	
Nynäshamn Vansta.gsz	
2023-10-27	1:200

Känslighetsanalysen har drivits vidare för att testa vid vilka skjuvhållfastheter och grundvattenytor som leder till att det inte längre finns någon säkerhetsmarginal mot ras och skred, det vill säga att säkerhetsfaktorn är 1,0. Om grundvattenytan sätts i underkant av torrskorpelerna kan leran ha så låg odränerad skjuvhållfasthet som 5 kPa innan säkerhetsmarginalen helt är borta. Motsvarande värde för skjuvhållfastheten om grundvattenytan modelleras i markytan är 7 kPa. Både 5 kPa och 7 kPa är helt orimligt låga värden för leran i området.
