PM Bergteknik

Kv Älgen Nynäshamn

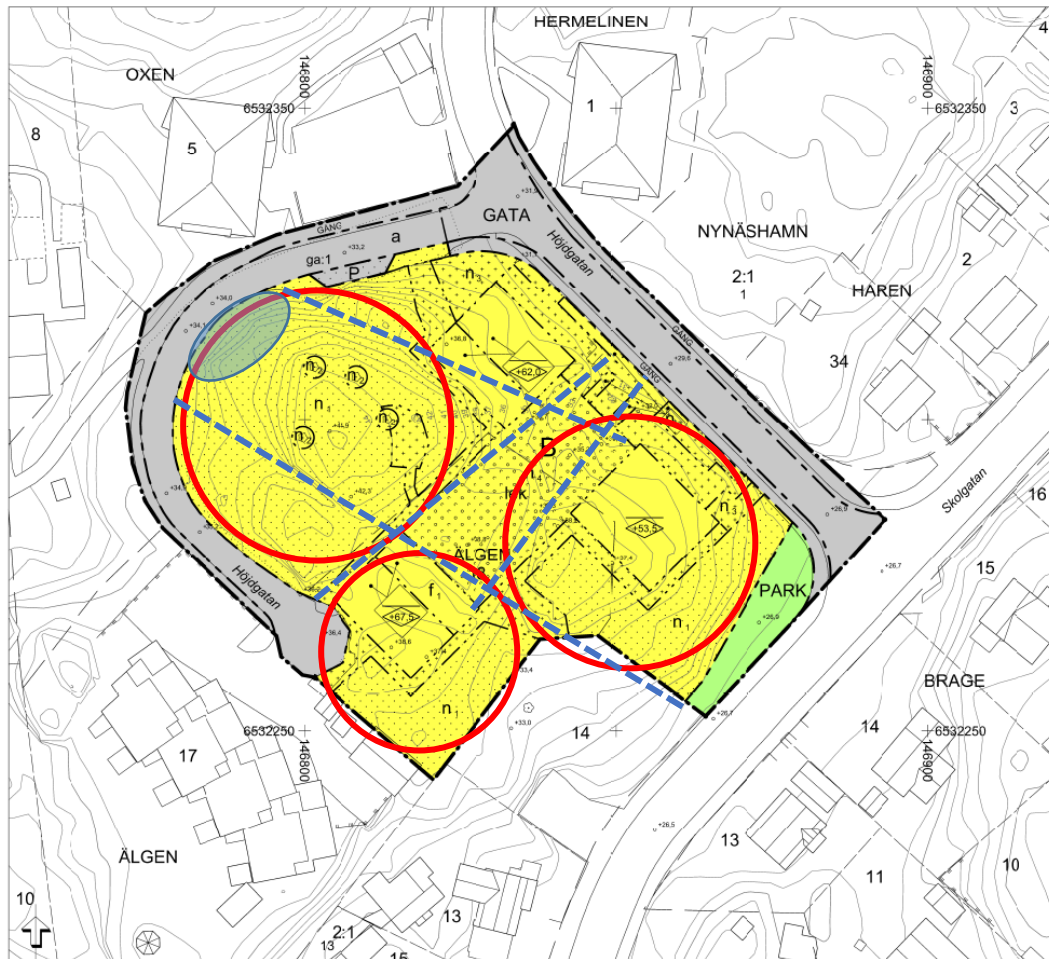
Figur 2: Planvy med höjdkurvor. Aktuellt projektområde (fastighet) är gulmarkerat. De tre bergkullarna är markerade med röda ringar. Blå streckade linjer illustrerar ungefärligt läge på svackor i terrängen. Blåmarkerat parti, i nordvästra delen av området, utgörs av en mer vittrad/omvandlad bergmassa

Projektområdet utgörs till stor del av berg i dagen (berghällar och bergslänter) och genomskärs av två NV–SO-ligt och två NO–SV-ligt orienterade svackor (figur 2), som korsar varandra och bedöms som relativt djupa. Svackorna är ett antal meter breda och gör att området är uppdelat i ett antal delområden

I den nordöstra delen av projektområdet förekommer det ett cirka tre meter brett parti med mer vittrad/omvandlad bergmassa (figur 2). Ifall detta utgör en zon med utbredning in i projektområdet har i aktuell utredning inte kunnat bedömas. Eventuell risk för att denna typ av bergmassa förekommer inom planerade bergskärningar eller grundläggning bör dock beaktas i och med att det skulle komma att påverka bergschakt och förstärkning.

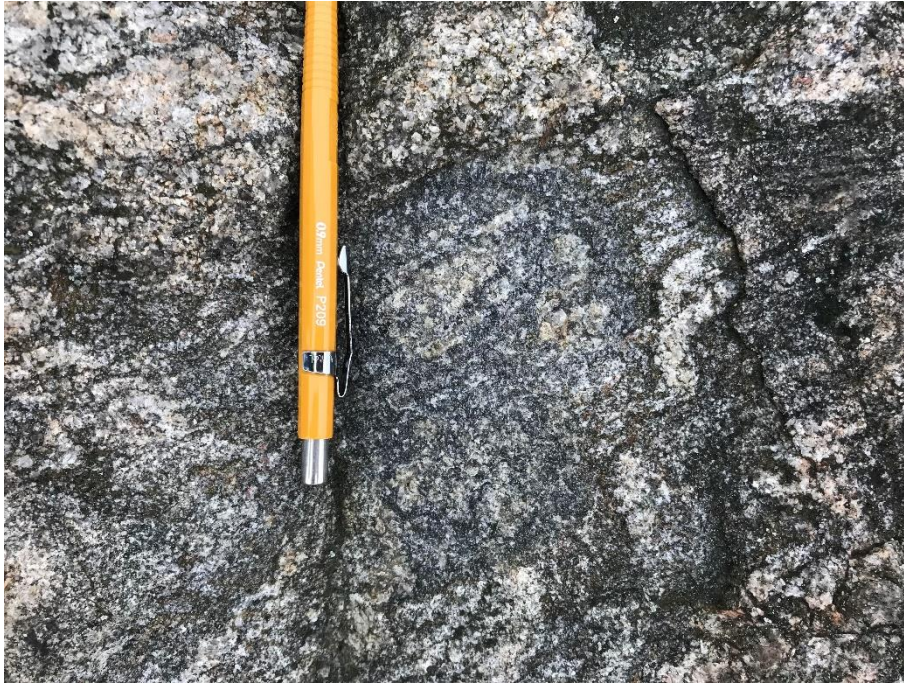
Figur 4: Huvudsaklig medelkornig, förskiffrad sedimentådergnejs. Foto på lokal vid västra området av fastigheten.

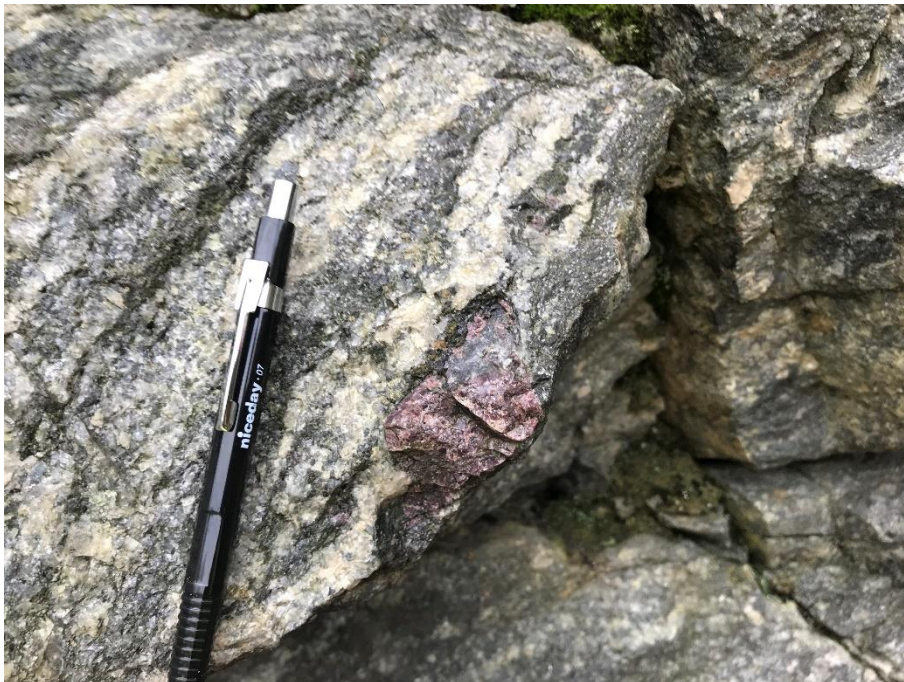
Figur 5: Strökorn av granat i sedimentådergnejsen. Foto på lokal vid östra området av fastigheten.

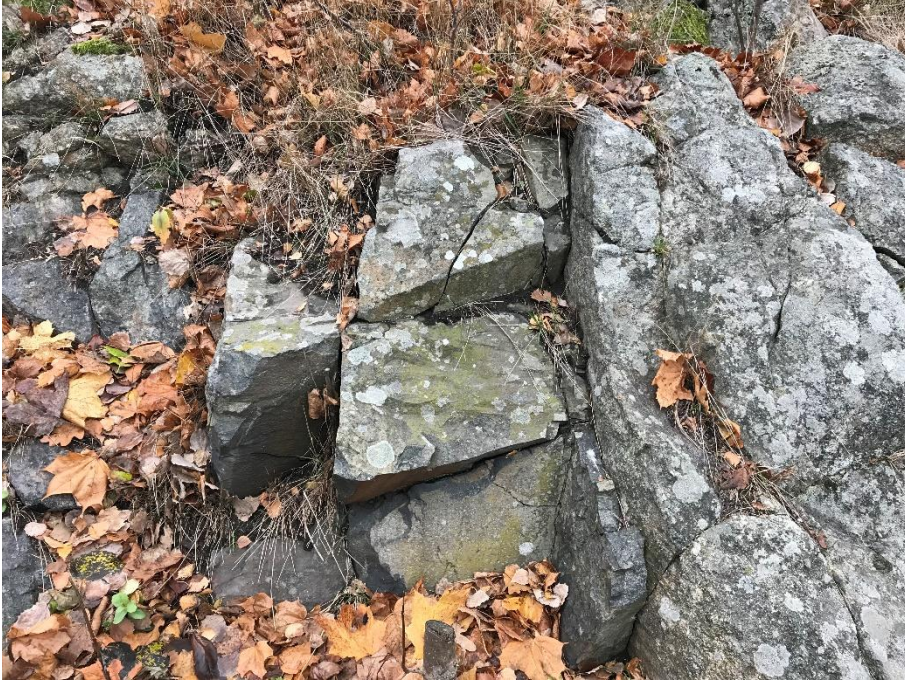
Gnejsen är huvudsakligen medelkornig och ställvis grovkornig. De grovkorniga partierna är pegmatitiska i sin struktur och sammansättning och är ett resultat av partiell uppsmältning (migmatitisering). Övergången mellan partierna med olika kornstorlekar är flytande. I gnejsen förekommer det cirka 0,5–1 meter breda diabasgångar med en varierande orientering (figur 6).

Figur 6: En cirka 90 cm bred diabasgång i sedimentådergnejs. Foto på lokal vid västra området av fastigheten, strax innan vändplan. Vy mot nordost.
