Vansta 5:50, Ösmo

PM Bergteknik för detaljplan del av Vansta 5:50

Ösmo förskola vid Viksängens IP

3 Platsbesök 2023-03-21

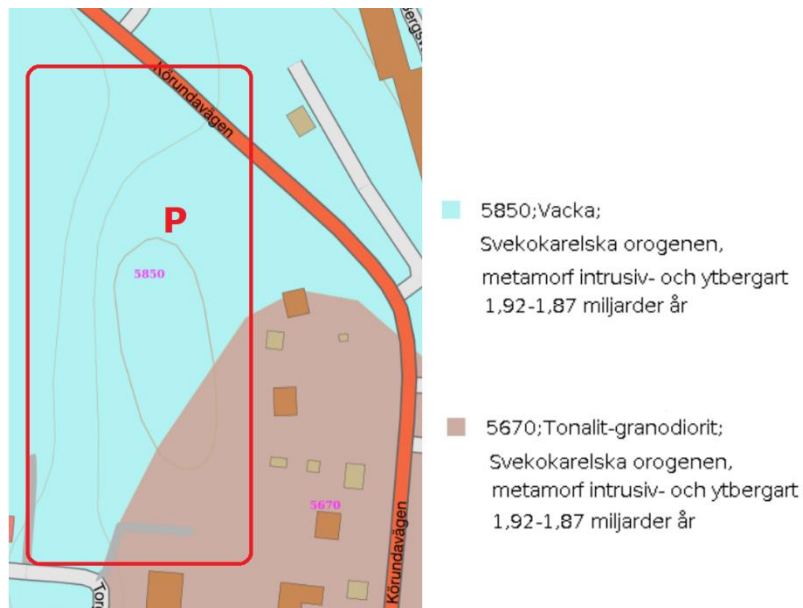
Figur 2.3. Planområdet består i huvudsak av vacka och tonalit-granodiorit, (från SGU kartvisare 2023-03-23). Ingen större svaghet finns.

Det bedöms att sulfidberg förekommer i vackan (ljusblå i Figur 2.3). Analys av sulfider behövs göras beroende på vad bergmassorna från bergschakt ska användas till.

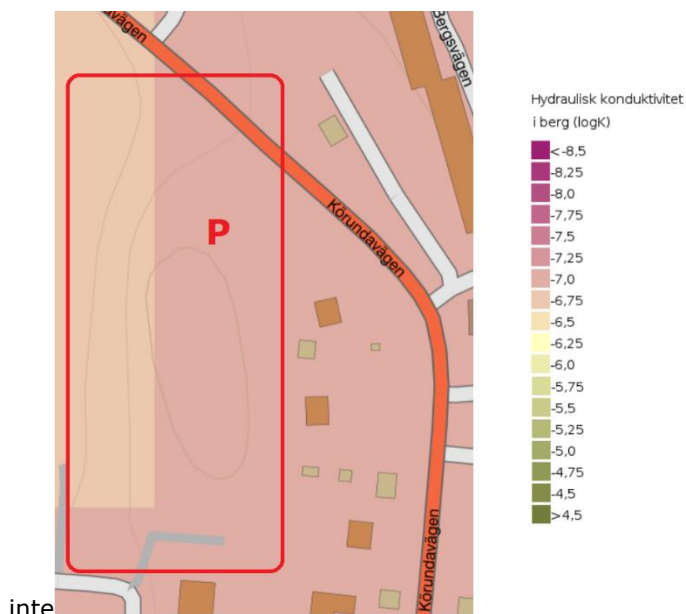
Figur 2.4. I planområdet är den hydrauliska konduktiviteten medel, vilket indikerar att berggrunden har normal sprickighet, (från SGU kartvisare 2023-03-23).

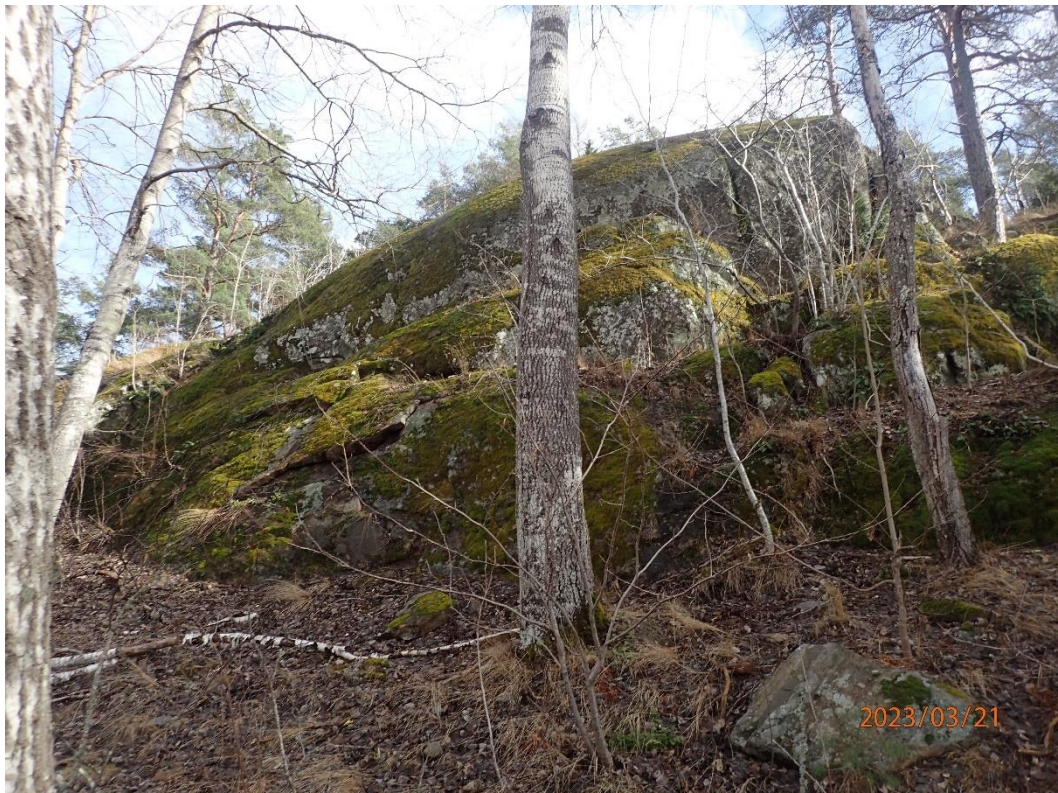
Figur 3.5. Några mindre potentiella block noterades.

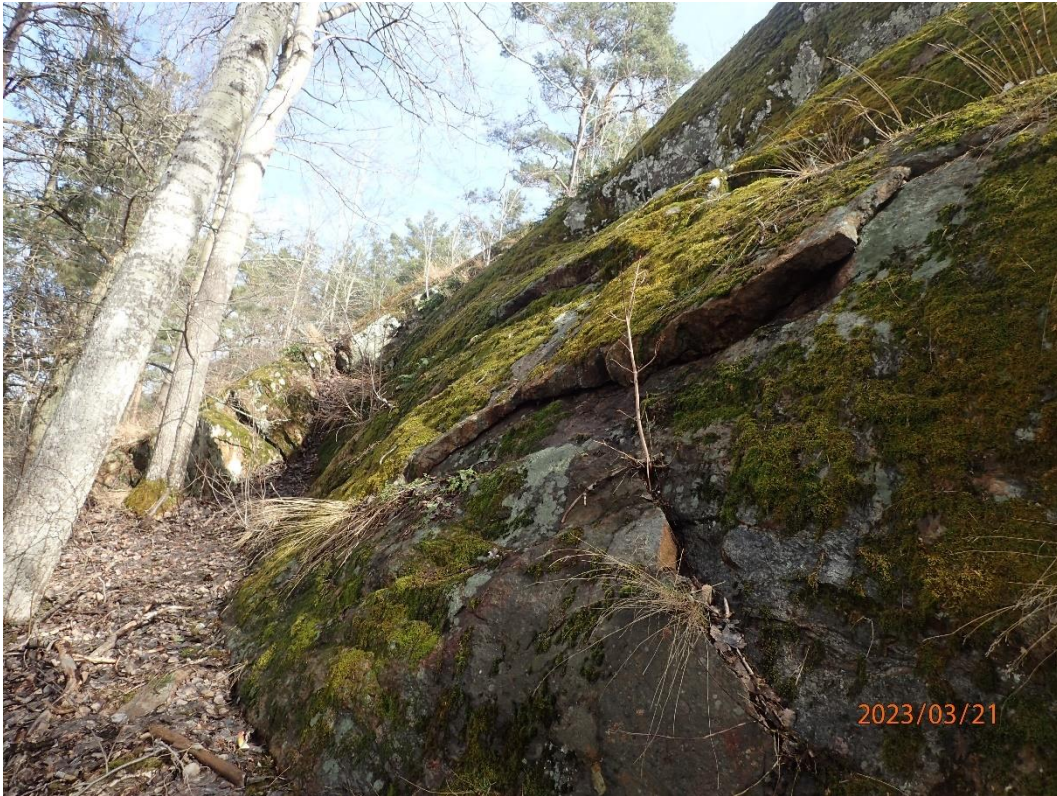
Figur 3.6. Några mindre potentiella block noterades. Ingen åtgärd bedöms nödvändig i dagsläget.

Några mindre potentiella block noterades i bergsslänten (se Figur 3.6). Ingen åtgärd bedöms nödvändig i dagsläget. Avstånd från släntfot till ny planerad GC-väg är betryggande.

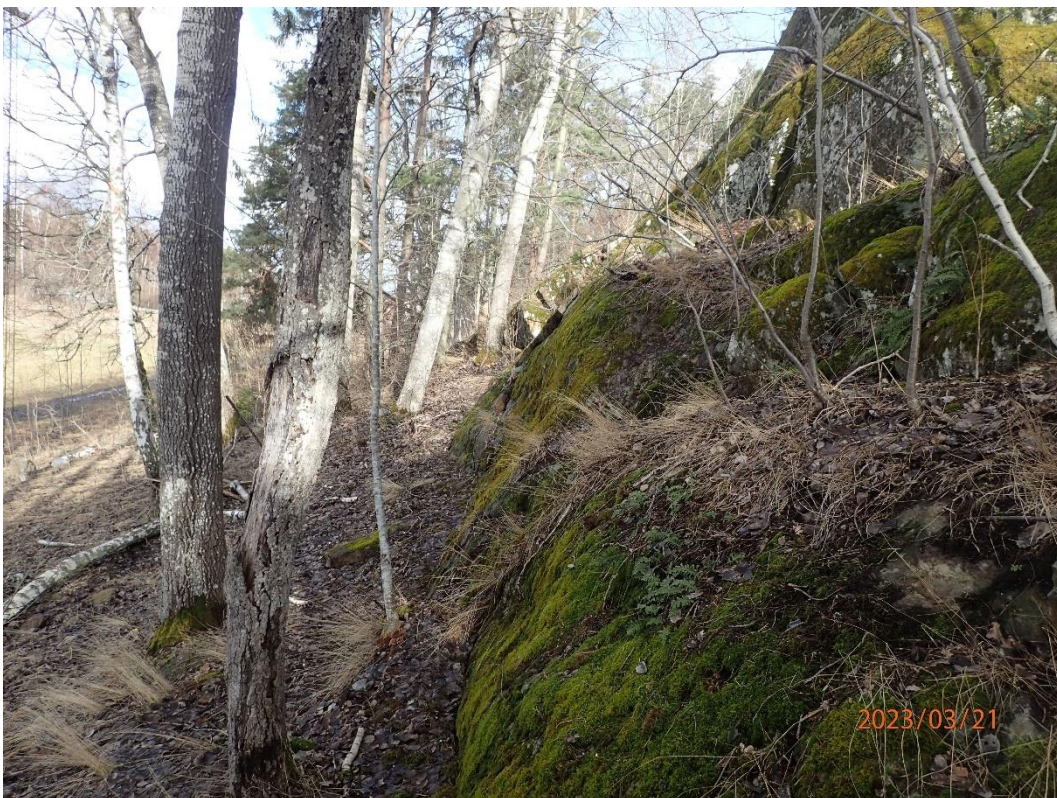
Figur 3.7. Avstånd från släntfot till ny planerad GC-väg är betryggande.

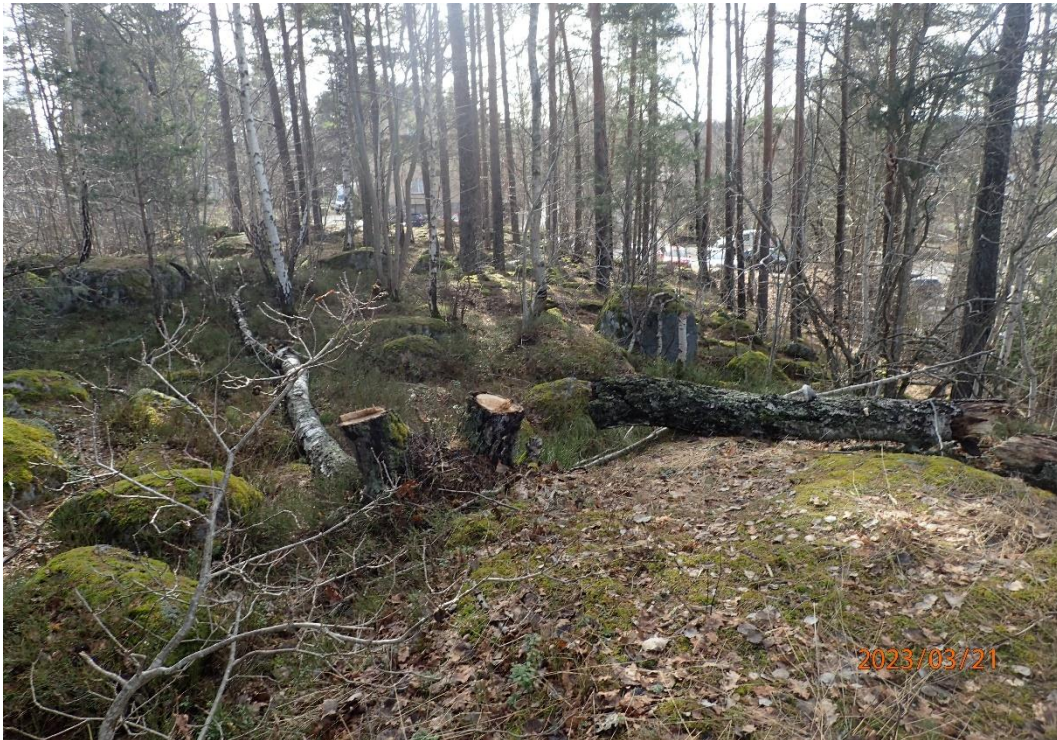
Figur 3.18. Moränmarken är blockig, men ingen speciell åtgärd bedöms nödvändig.

Moränmarken är blockig, men ingen speciell åtgärd bedöms nödvändig (se Figur 3.18).
