OMBYGGNING MIDGÅRDS FÖRSKOLA

Informationsblad nr.1, v.44

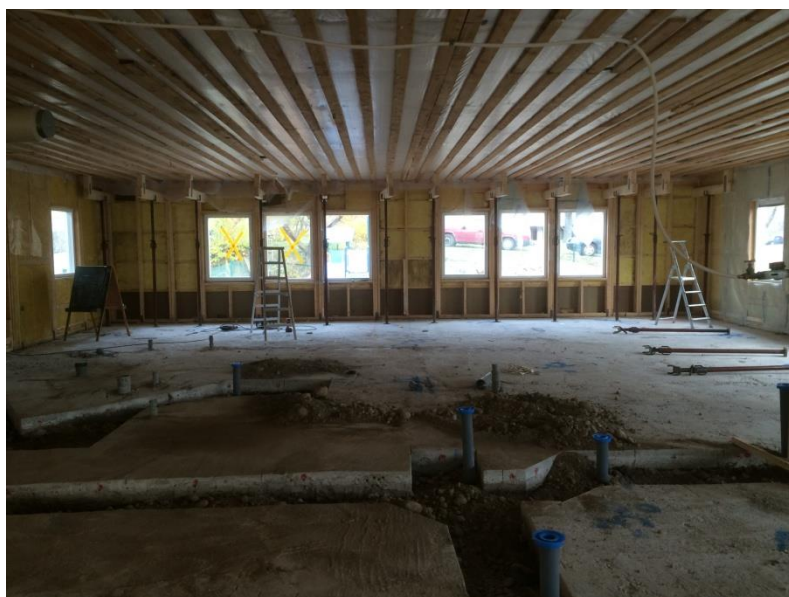
På bilden ser ni en av flera sågningar som gjorts i befintlig betongplatta. Sågningen är utförd för en installation av nya avloppsledningar. Ledningarna anpassas för ny planlösning. När ledningar monterats på plats, återställs plattan igen. På bilden ser ni även en tillfällig konstruktionsförstärkning, en så

kallad avväxling, av väggen längst bort. Väggens fasad och regler kommer att kapas strax under fönster höjd vilket gör att väggen förlorar sin bärförmåga. Yttervägen monteras på ny uppmurad grundsockel.

Den förhöjda sockelns funktion är förhindra fukt från att komma in i byggnaden då den befintliga plattans överkant ligger i jämn kant med marken. Den här åtgärden kommer göras på samtliga ytterväggar. Onsdagen den 29 oktober monterades det

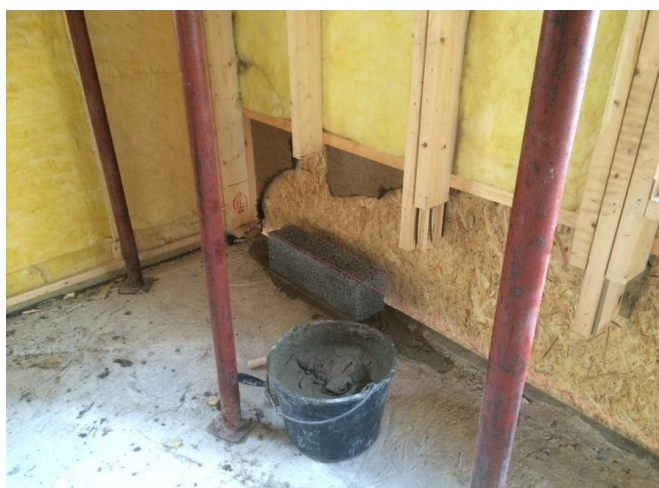
första lättklinkerblocket på plats, se bild 2. Lättklinkerblocken muras ihop och bildar den nya sockeln. En uppdatering med återkoppling till detta kommer vid nästa informationsblad.

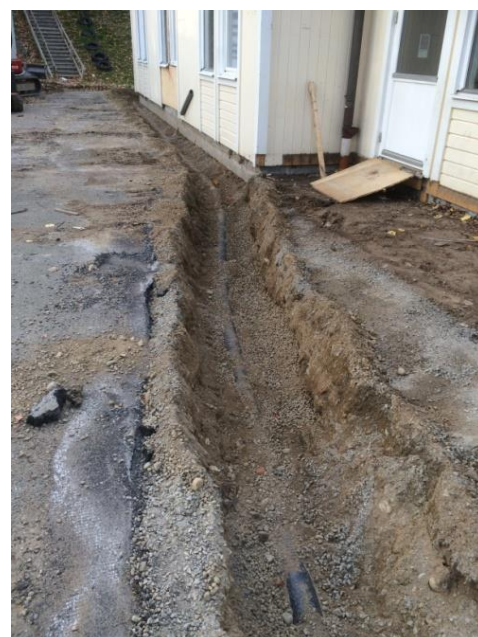
De flesta insatserna skall göras invändigt men även utvändigt. På bilden till höger kan se hur grävmaskinen grävt fram gamla dräneringsrör för huset. Dräneringen är till för att leda bort vatten och skydda grunden från fukt. De gamla rören kommer bytas ut till nya rör som läggs ner något djupare än tidigare för att skydda plattan på bästa sätt. Forsätt följ informationsbladen för bästa uppdatering av ombyggnationen ut av Midgårds Förskola.
