BERGTEKNISKT UTLÅTANDE, HÖJDGATAN

BTH Bostad AB planerar nybyggnation och grundläggning av tre st punkthus vid Höjdgatan, Nynäshamn. Under punkthusen planerar man ta ut två källarplan innehållandes bilgarage.

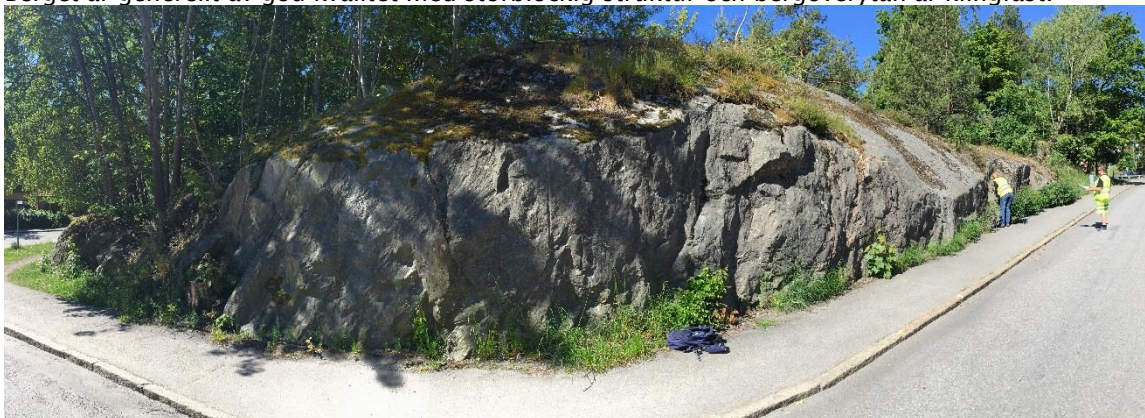
Berget består av en sedimentär gnejs med ställvisa granitiska och pegmatiska inslag. Gnejsen är folierad, fin till medelkornig med mycket glimmermineral. Folieringen har nordostlig riktning med moderat stupning. I den norra slänten mot Höjdgatan finns en begränsad zon som präglas av hög vittring och bomma partier. Zonen uppvisar krossat berg med rost och lermineral.

Berget är generellt av god kvalitet med storblockig struktur och bergöverytan är klingfast.

Bild 2: Bergslänt sedd från Höjdgatan.

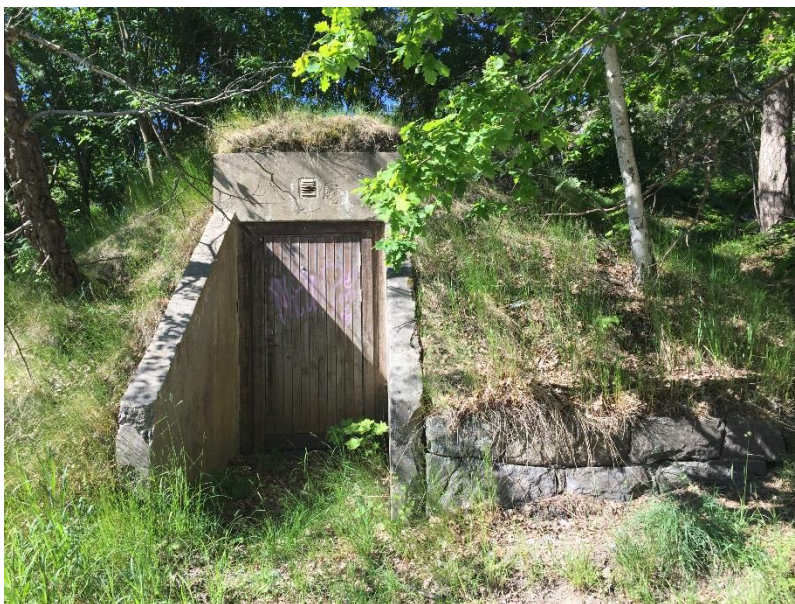
Inom området observerades även ett nedlagt skyddsrum och två gamla värn.

Bild 3: Nedlagt Skyddsrum.

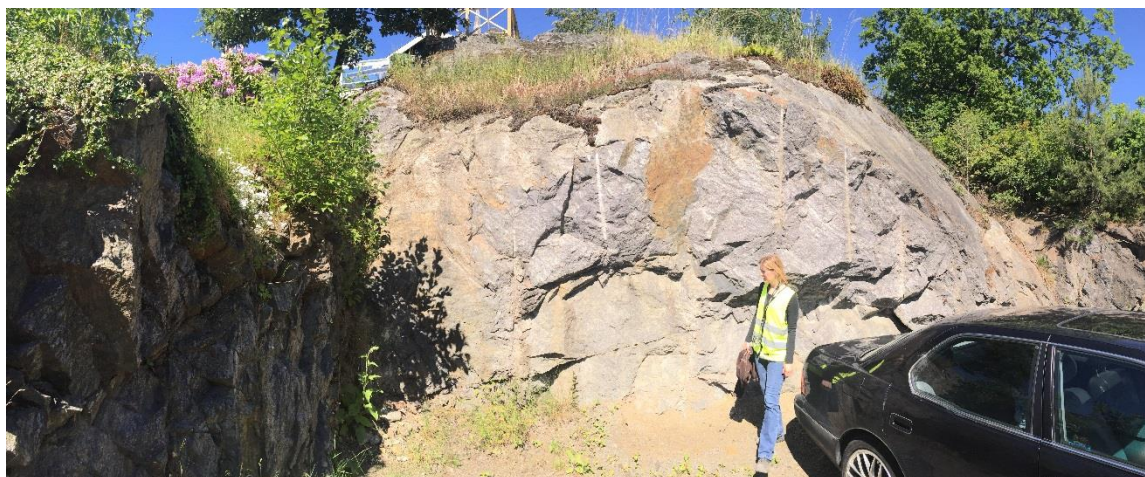
I den södra delen av området finns en tomt vars tomtgräns går väldigt nära planerad husvägg för det södra huset, på denna tomt finns det även en utsprängd parkeringsplats med sprängda bergslänter.

Bild 6: Bergslänter vid privat parkeringsplats vid Skolgatan.

- Innan arbete påbörjas bör man beakta påverkan på bergslänten vid den privata parkeringsplatsen och även den planerade husväggen som tangerar tomtgränsen.
- Innan arbete påbörjas, när berget är avtäckt, rekommenderas att göra en utredning om behov av förförstärkning i de områden som skall sparas. Här går det även att kolla på åtgärder beroende av vilket beslut som tas gällande privattomten som tangerar huslivet.
