Nynäshamns kommun

Dricksvattenprovtagning avseende PFAS

Uppdragsnr: 108 04 95 Version: 1 Datum: 2022-04-22

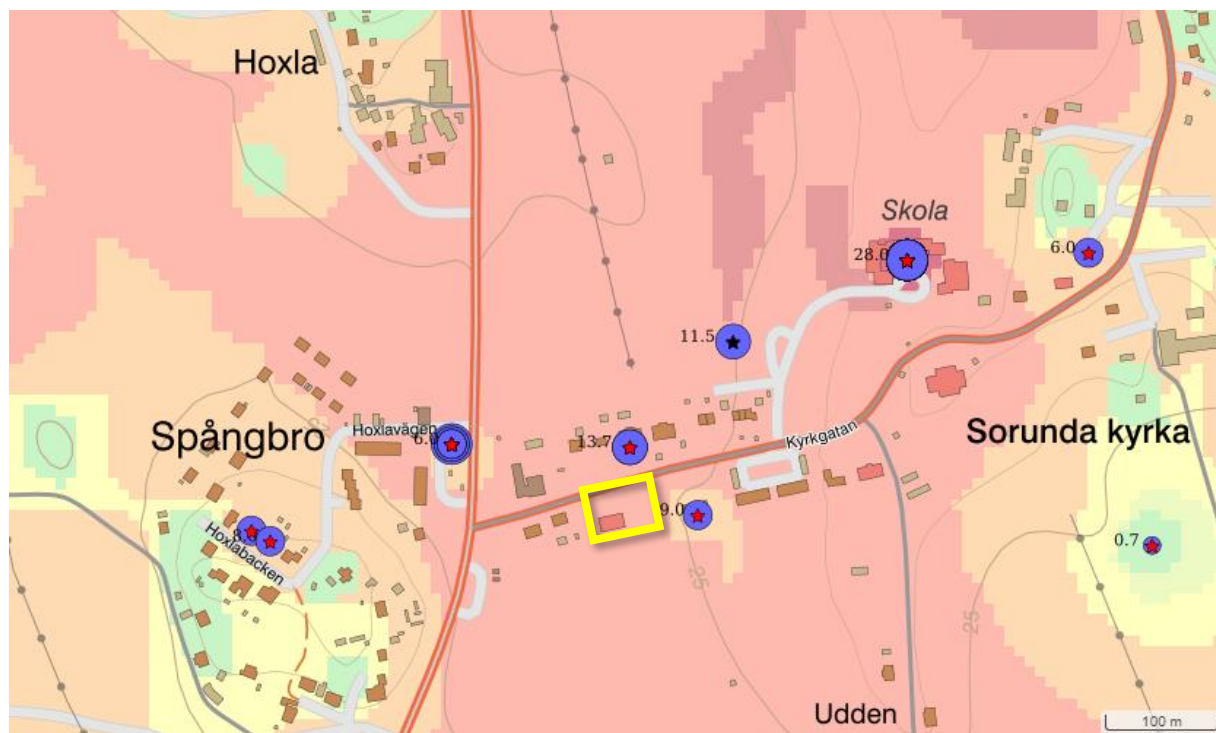
Enligt SGU:s kartgenerator utgörs området i huvudsak av glacial lera. Jorddjupet är enligt SGU:s jorddjups-kartvisare skattat till 10–20 m; borrhinar vid närliggande fastigheter uppnådde djup på 9 m respektive 13,7 m enligt uppgifter tillgängliga via SGU:s jorddjupskarta, se **Figur 1** (SGU, 2022a). Vid fältarbetet observerades att fastighetens östra delar utgörs av fyllnadsmassor. Marknivån är upphöjd ovanför resterande delen av fastigheten och intilliggande åker. Fyllnadsmassor kunde också observeras ytligt i områdets norra delar.

Figur 1: I SGU:s jorddjupskarta registrerade jorddjup kring den undersökta fastigheten, inritad med en gul fyrkant. Kartmaterial från SGU (2022a).

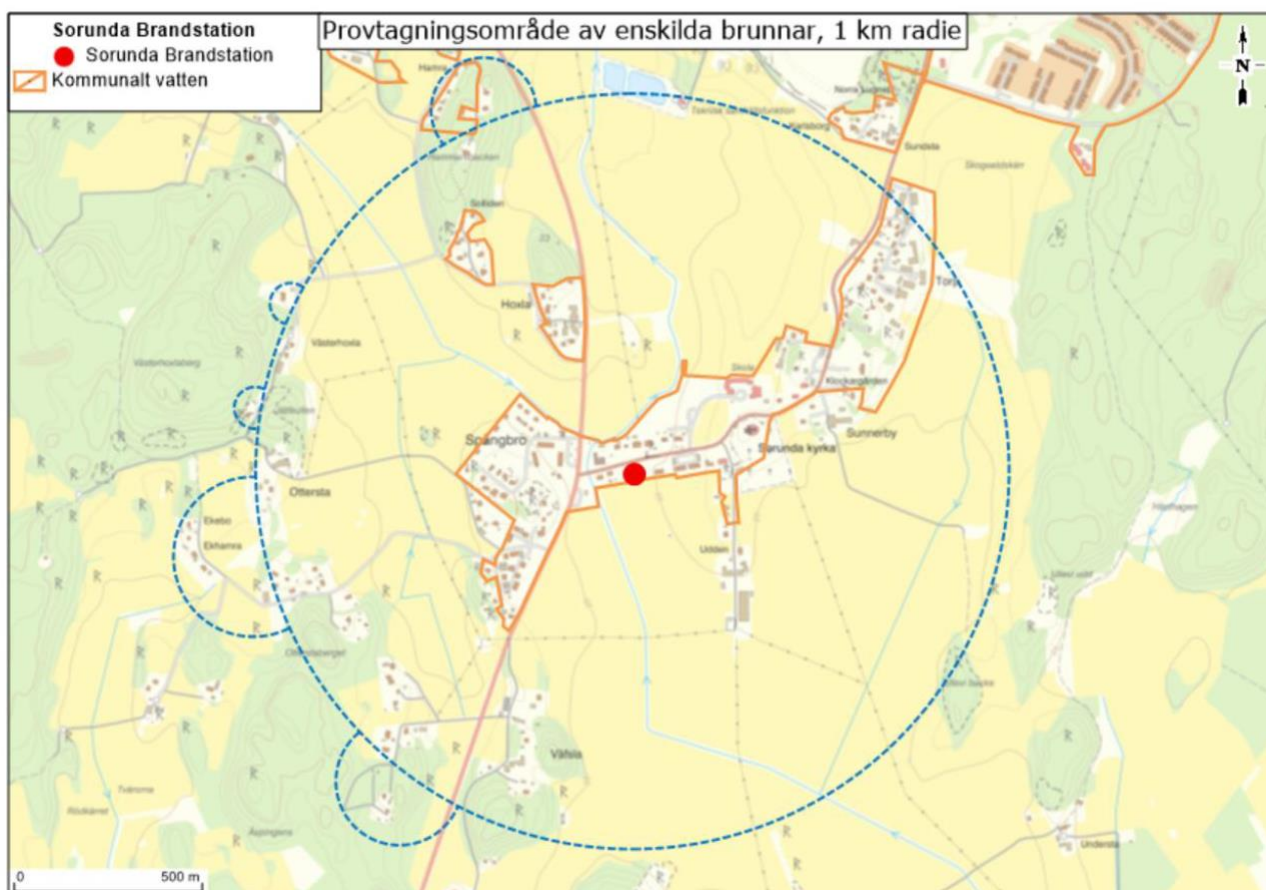
Provtagning av dricksvattnet genomfördes 8–9 mars år 2022 i 22 enskilda brunnar, fördelat på 19 olika fastigheter. Aktuella fastigheter befinner sig samtliga inom 1 km radie från brandstationen (Torp 2:26) och har egen brunn för dricksvattenförsörjningen. Provtagna brunnar har försetts med löpnummer i intervallet DV01 till DV27. Den i informationsbrevet från kommunen vidhäftade kartan över vilket område som avses kan ses nedan i **Figur 3**. En karta över provtagna dricksvattenbrunnar i mars månad år 2022 med tillhörande löpnummer och placering kan ses nedan i **Bilaga 1**.

Figur 3: Provtagningsområde inom 1 km radie från Sorunda brandstation, enligt informationsbrevet från Nynäshamns kommun till berörda brunnsägare.
