Vaktberget 5, kv. Vaktberget större

Inventering och kulturhistorisk bedömning

Historik om Nynäshamns ångbryggeri, "gamla brandstationen"

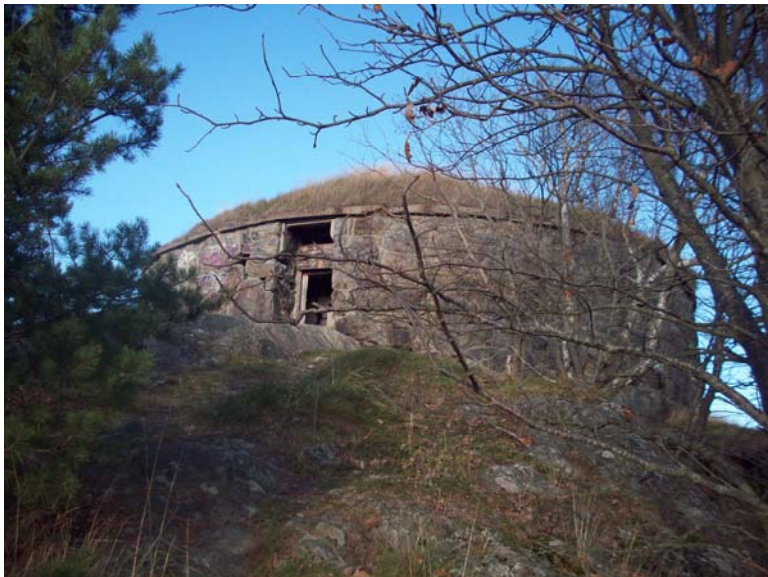
Vaktberget

Reservoaren är uppförd i gråsten och finns kvar. Den rymmer 300 m³ och konstruerades av Henry Krüger.

Reservoaren var tätortens första vattentorn.

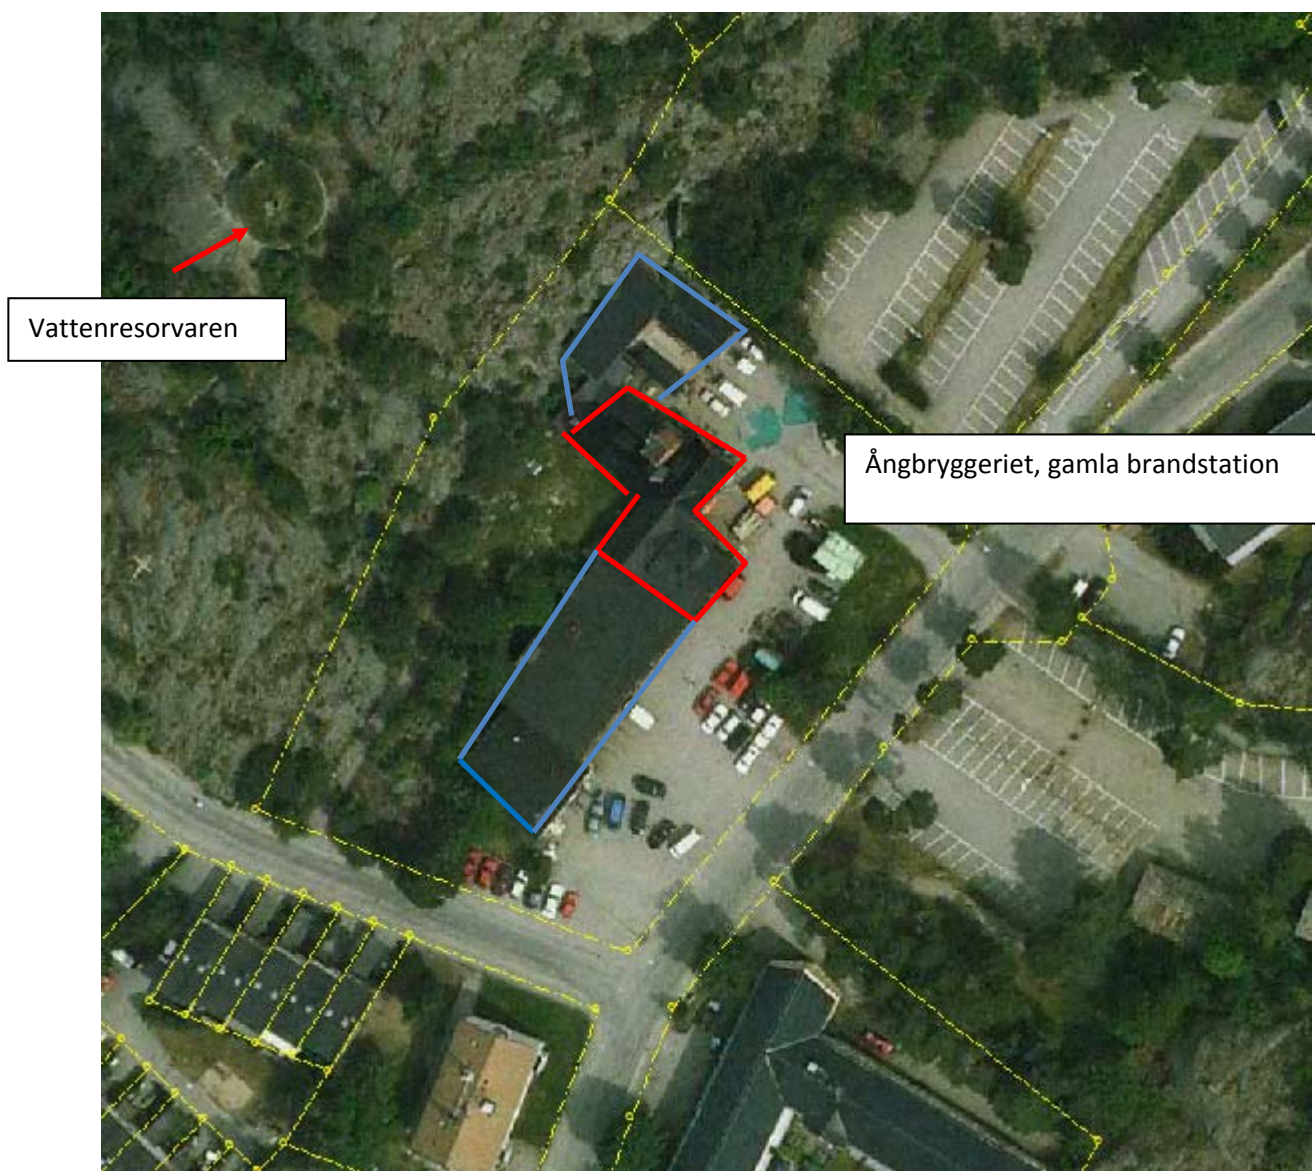
Till höger om byggnaderna finns i kanten av berget en jättegryta, en geologisk formation från den senaste istiden. Jättegrytan har i alla tider varit ett utflyktsmål för Nynäshamnarna och sköttes tidigare om av kommunen.
