Kullsta MTMU Nynäshamn

Översiktlig miljöteknisk markundersökning på
fastigheten Kullsta 2 m.fl.

2017-04-05

Konsult: Norconsult AB
Hantverkargatan 5
112 21 Stockholm

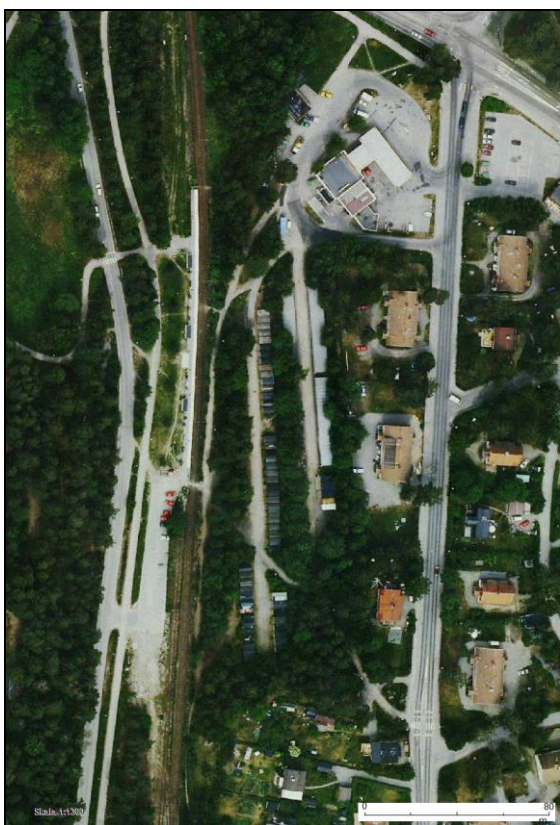
Figur 5. Flygfoto över området från 2006, garagelängorna ligger längs vägarna på Kullsta 2 och Kullsta 2:13. Foto erhållet från Nynäshamn kommun.
